# Lote 4 - Rota: Raja Gabágia

| Diagnóstico da Calçada | Qualidade do Serviço | |
| Endereço: Av. Raja Gabaglia, 240 | 78 | B |
| Data do Registro: 06/11/2019 15:41:10 | | |

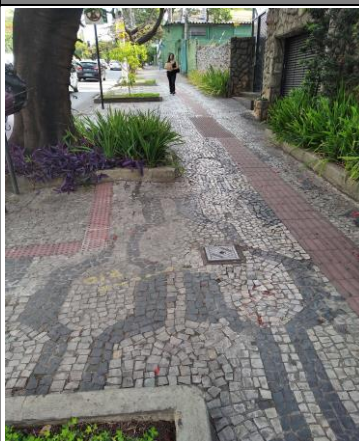
## Foto Geral

| ID | Itens Avaliados | Respostas | Nota |
|---|---|---|---|
| P_4 | Existência de Buracos ? | Poucos | 5 |
| P_5 | Condições Gerais do Piso e meio-fio da calçada ? | Regular | 5 |
| P_16 | Classificação geral da calçada pelo pesquisador. | Regular | 5 |

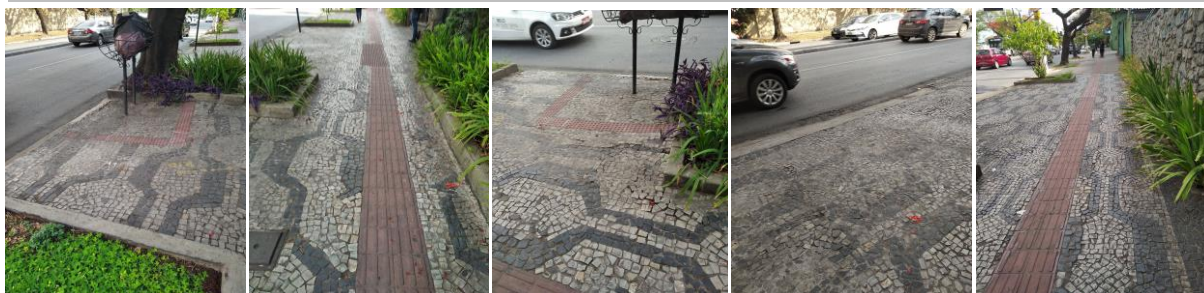
## Fotos Complementares - Detalhes do Passeio

| ID | Itens Avaliados | Respostas | Nota |
|---|---|---|---|
| P_3 | Tipo de revestimento da calçada ? | Pedra Portuguesa | 8 |
