## Lote 4 - Rota: Contorno

| Diagnóstico da Calçada | Qualidade do Serviço | |
| Endereço: Av.Contorno, 2675 | 90 | B |

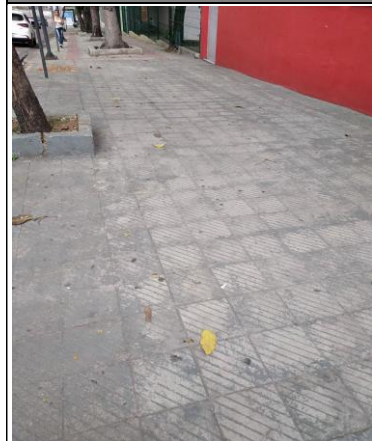
### Foto Geral

| ID | Itens Avaliados | Respostas | Nota |
|---|---|---|---|
| P_5 | Condições Gerais do Piso e meio-fio da calçada ? | Ótimo(a) | 10 |
| P_16 | Classificação geral da calçada pelo pesquisador. | Ótimo(a) | 10 |
