## Lote 5 - Rota: Sul

**FRATAR**  
ENGENHARIA CONSULTIVA

| Diagnóstico da Calçada | Qualidade do Serviço | |
| Endereço: Av. Cristovão Colombo, 116 | 40 | D |

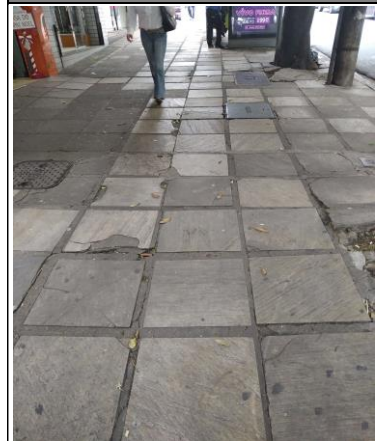
### Foto Geral

| ID | Itens Avaliados | Respostas | Nota |
|---|---|---|---|
| P_4 | Existência de Buracos ? | Muitos | 0 |
| P_5 | Condições Gerais do Piso e meio-fio da calçada ? | Péssimo | 0 |
| P_16 | Classificação geral da calçada pelo pesquisador. | Ruim | 0 |
