| Diagnóstico da Calçada | Qualidade do Serviço | |
| Endereço: Rua Rio Grande do Norte, 726 | 65 | C |
| Num. Lote CTM: 10195800400 | | |

# Lote 5 - Rota: Afonso Pena

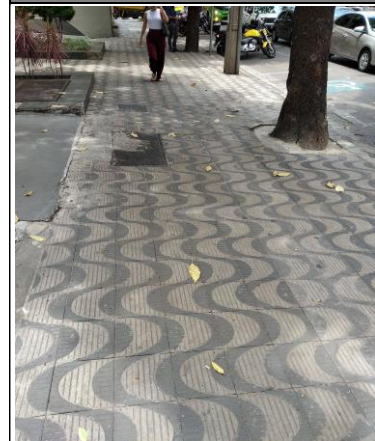
Foto Geral

| ID | Itens Avaliados | Respostas | Nota |
|---|---|---|---|
| P_4 | Existência de Buracos ? | Poucos | 5 |
| P_5 | Condições Gerais do Piso e meio-fio da calçada ? | Regular | 5 |
| P_16 | Classificação geral da calçada pelo pesquisador. | Regular | 5 |
