## Lote 4 - Rota: Contorno

| Diagnóstico da Calçada | Qualidade do Serviço | |
| Endereço: Av.Contorno, s/nº | 64 | C |
| Data do Registro: 29/10/2019 11:00:21 | | |

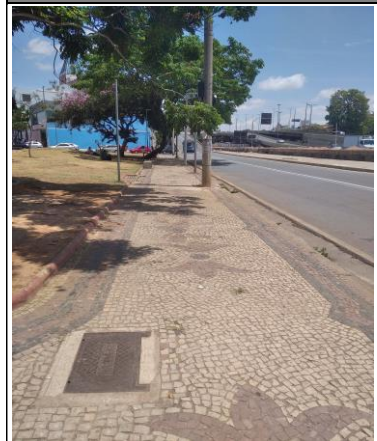
### Foto Geral

| ID | Itens Avaliados | Respostas | Nota |
|---|---|---|---|
| P_16 | Classificação geral da calçada pelo pesquisador. | Regular | 5 |

Observações: Praça Engenheiro José Nogueira de Sá

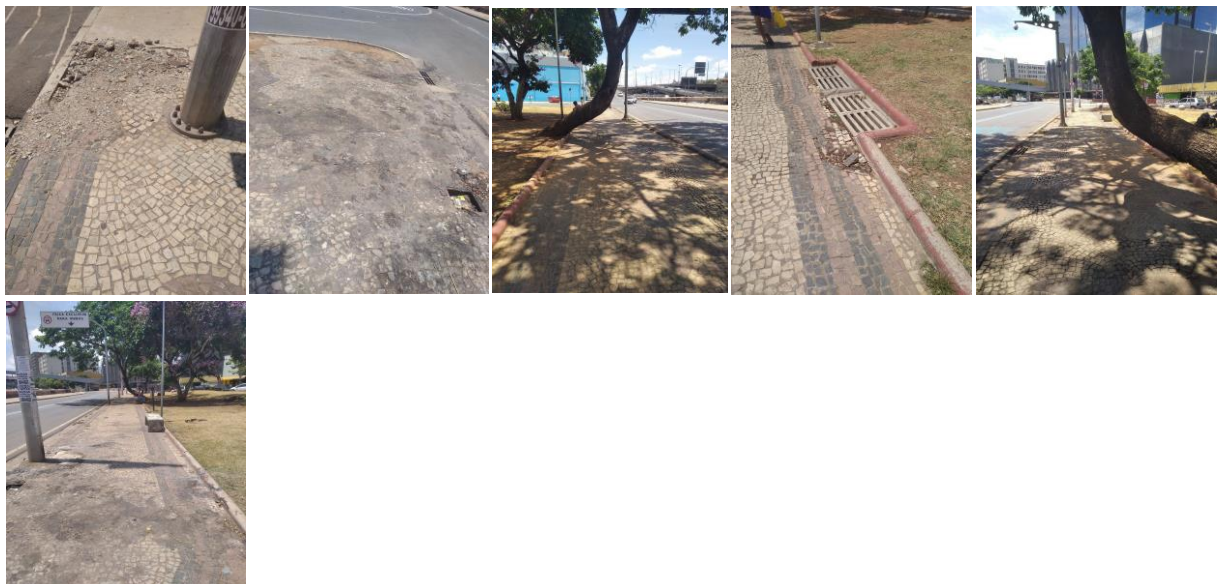
### Fotos Complementares - Detalhes do Passeio

| ID | Itens Avaliados | Respostas | Nota |
|---|---|---|---|
| P_4 | Existência de Buracos ? | Poucos | 5 |
| P_5 | Condições Gerais do Piso e meio-fio da calçada ? | Regular | 5 |
| P_10 | Existência de altura livre menor que 2,10 m ? | Sim | - |
| P_13 | Existe algum dispositivo de Drenagem sobre a calçada ? | Sim | 0 |
