## Lote 4 - Rota: Contorno

**FRATAR**  
ENGENHARIA CONSULTIVA

| Diagnóstico da Calçada | Qualidade do Serviço | |
| Endereço: Av.Contorno, 7527 | 48 | D |

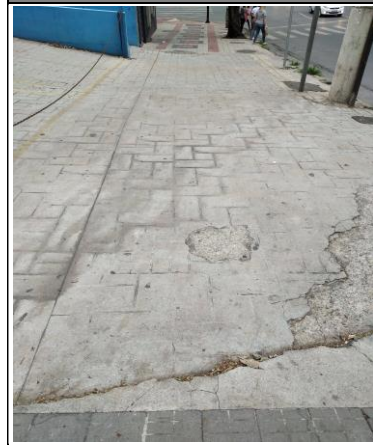
### Foto Geral

| ID | Itens Avaliados | Respostas | Nota |
|---|---|---|---|
| P_5 | Condições Gerais do Piso e meio-fio da calçada ? | Péssimo | 0 |
| P_6 | Presença de desníveis ? | Médio | 3 |
| P_16 | Classificação geral da calçada pelo pesquisador. | Ruim | 0 |

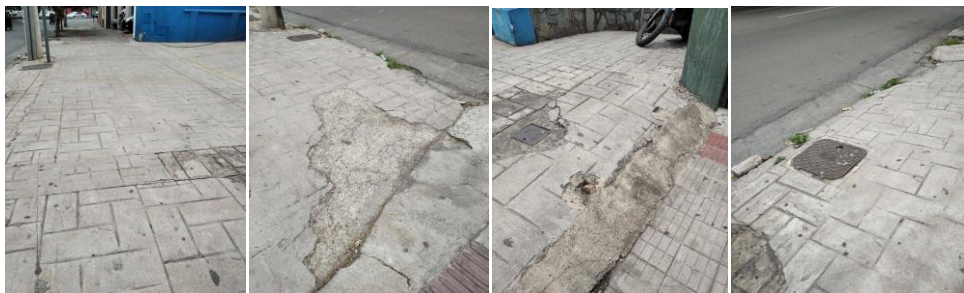
### Fotos Complementares - Detalhes do Passeio

| ID | Itens Avaliados | Respostas | Nota |
|---|---|---|---|
| P_4 | Existência de Buracos ? | Poucos | 5 |
| P_9 | A calçada Possui Rebaixamento de Veículos correto ? | Não | 0 |
