| Diagnóstico da Calçada | Qualidade do Serviço | |
| Endereço: Av. Afonso Pena, 3690 | 80 | B |
| Num. Lote CTM: 80253000280 | | |

## Lote 5 - Rota: Afonso Pena

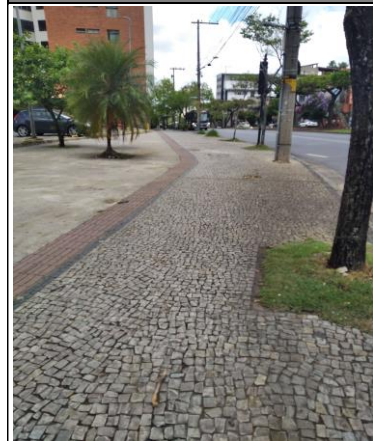
Foto Geral

| ID | Itens Avaliados | Respostas | Nota |
|---|---|---|---|
| P_3 | Tipo de revestimento da calçada ? | Pedra Portuguesa | 8 |
| P_7 | Tem rebaixamento de calçada para Pedestre ? | Sim | 7 |
| P_11 | O Passeio está no padrão da SMPU ? | Não | 0 |
| P_16 | Classificação geral da calçada pelo pesquisador. | Regular | 5 |

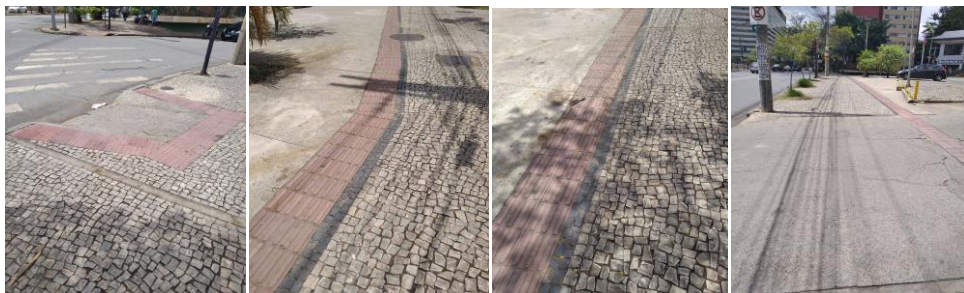
Fotos Complementares - Detalhes do Passeio

| ID | Itens Avaliados | Respostas | Nota |
|---|---|---|---|
| P_7_1_2 | Se for do Tipo 1, O rebaixo tem abas conforme a norma ? | Não | -1 |
| P_7_3 | O rebaixo possui piso tátil ? | Tem só piso de alerta | -1 |
| P_7_3_1 | O piso tátil de alerta e direcional do rebaixo está conforme a norma ? | Não | -1 |
| P_8_1 | O piso tátil está no eixo da faixa livre ? | Não | 0 |
