## Lote 4 - Rota: Contorno

| Diagnóstico da Calçada | Qualidade do Serviço | |
| Endereço: Av.Contorno, s/nº | 30 | E |
| Data do Registro: 29/10/2019 11:14:29 | | |

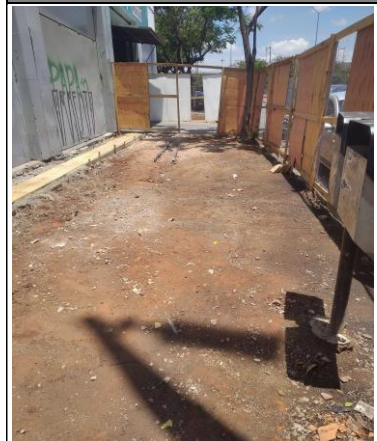
### Foto Geral

| ID | Itens Avaliados | Respostas | Nota |
|---|---|---|---|
| P_3 | Tipo de revestimento da calçada ? | Terra | -10 |
| P_4 | Existência de Buracos ? | Muitos | 0 |
| P_5 | Condições Gerais do Piso e meio-fio da calçada ? | Péssimo | 0 |
| P_16 | Classificação geral da calçada pelo pesquisador. | Ruim | 0 |

Observações: Acesso através da Av. Oiapoque, 202
