# Lote 4 - Rota: Raja Gabágia

**FRATAR**  
ENGENHARIA CONSULTIVA

| Diagnóstico da Calçada | Qualidade do Serviço | |
| Endereço: Av. Raja Gabaglia, 4960 | 47 | D |

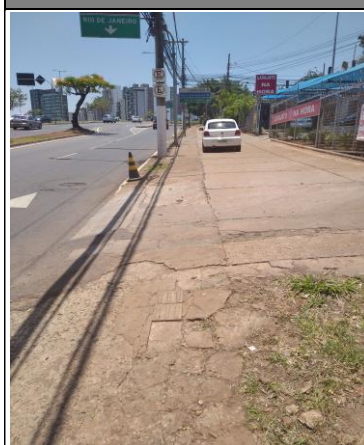
## Foto Geral

| ID | Itens Avaliados | Respostas | Nota |
|---|---|---|---|
| P_4 | Existência de Buracos ? | Muitos | 0 |
| P_5 | Condições Gerais do Piso e meio-fio da calçada ? | Péssimo | 0 |
| P_6 | Presença de desníveis ? | Leve | 7 |
| P_11 | O Passeio está no padrão da SMPU ? | Não | 0 |
| P_12 | A testada possui prática de estacionamento sobre o passeio ? | Sim | 0 |
| P_16 | Classificação geral da calçada pelo pesquisador. | Ruim | 0 |

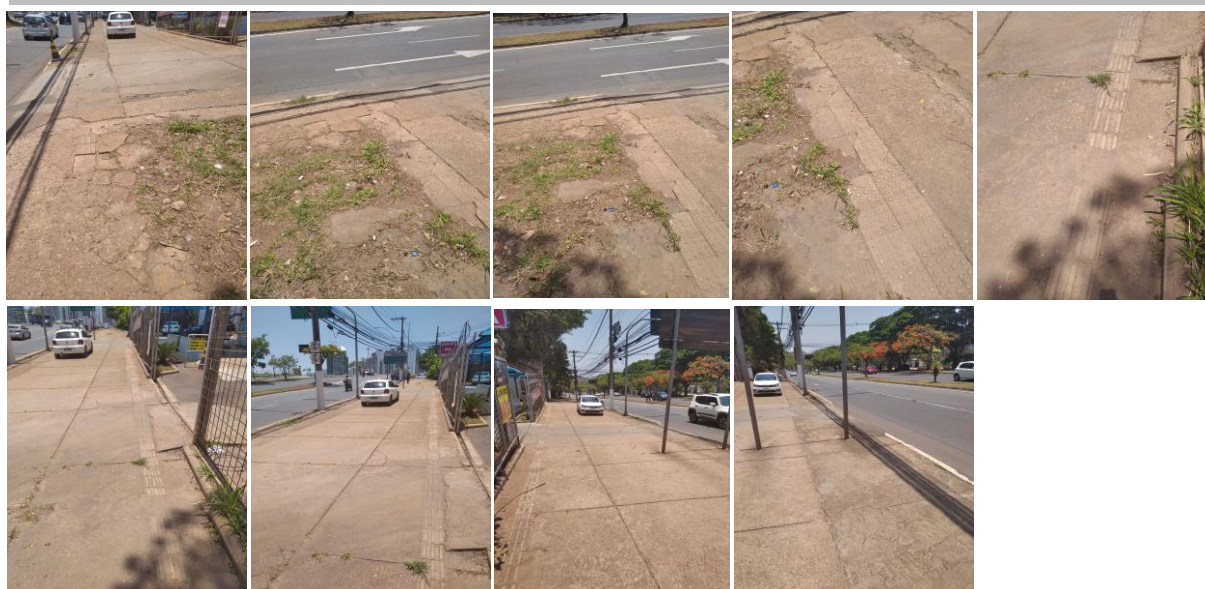
## Fotos Complementares - Detalhes do Passeio

| ID | Itens Avaliados | Respostas | Nota |
|---|---|---|---|
| P_8_1 | O piso tátil está no eixo da faixa livre ? | Não | 0 |
| P_8_8 | O piso tátil está em boas condições aparentes? | Não | 0 |
