| Diagnóstico da Calçada | Qualidade do Serviço | |
| Endereço: Rua Professor Moraes, 150 | 54 | C |
| Data do Registro: 14/11/2019 08:26:12 | | |

# Lote 5 - Rota: Afonso Pena

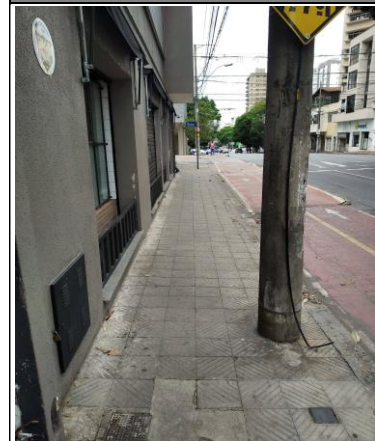
Foto Geral

| ID | Itens Avaliados | Respostas | Nota |
|---|---|---|---|
| P_5 | Condições Gerais do Piso e meio-fio da calçada ? | Regular | 5 |
| P_7 | Tem rebaixamento de calçada para Pedestre ? | Sim | 7 |
| P_13 | Existe algum dispositivo de Drenagem sobre a calçada ? | Sim | -8 |
| P_16 | Classificação geral da calçada pelo pesquisador. | Ruim | 0 |

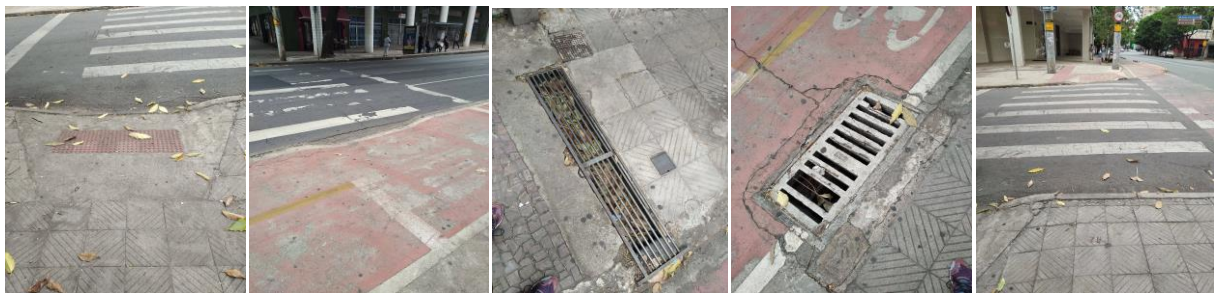
Fotos Complementares - Detalhes do Passeio

| ID | Itens Avaliados | Respostas | Nota |
|---|---|---|---|
| P_7_1_2 | Se for do Tipo 1, O rebaixo tem abas conforme a norma ? | Não | -1 |
| P_7_3 | O rebaixo possui piso tátil ? | Tem só piso de alerta | -1 |
| P_7_3_1 | O piso tátil de alerta e direcional do rebaixo está conforme a norma ? | Não | -1 |
| P_13_1 | Dispositivo de Drenagem está devidamente instalado e bem conservado? | Não | -3 |
| P_13_2 | Dispositivo de Drenagem oferece risco para caminamento seguro de pedestre? | Sim | -5 |
