# Lote 1 - Rota: Padre Pedro Pinto

**FRATAR**  
ENGENHARIA CONSULTIVA

| Diagnóstico da Calçada | Qualidade do Serviço | |
| Endereço: Rua Padre Pedro Pinto, 6121 | 52 | C |

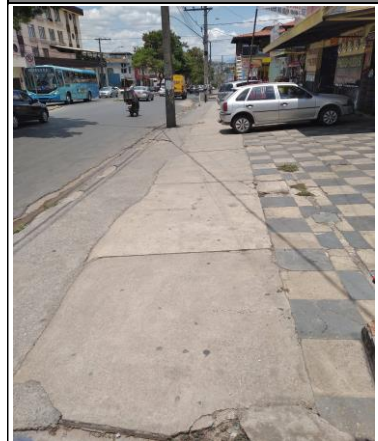
## Foto Geral

| ID | Itens Avaliados | Respostas | Nota |
|---|---|---|---|
| P_4 | Existência de Buracos ? | Poucos | 5 |
| P_5 | Condições Gerais do Piso e meio-fio da calçada ? | Regular | 5 |
| P_9 | A calçada Possui Rebaixamento de Veículos correto ? | Não | 0 |
| P_12 | A testada possui prática de estacionamento sobre o passeio ? | Sim | 0 |
| P_16 | Classificação geral da calçada pelo pesquisador. | Regular | 5 |
