## Lote 3 - Rota: Leste 3

| Diagnóstico da Calçada | Qualidade do Serviço | |
| Endereço: Av. Andradas, s/nº | 68 | C |

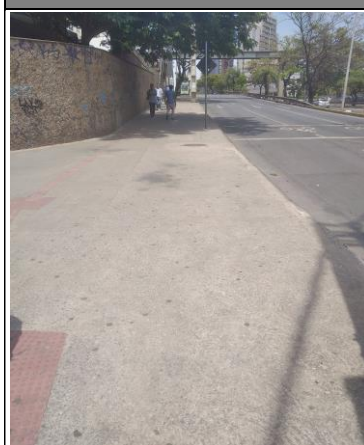
### Foto Geral

| ID | Itens Avaliados | Respostas | Nota |
|---|---|---|---|
| P_16 | Classificação geral da calçada pelo pesquisador. | Regular | 5 |

Observações: Acesso à passarela

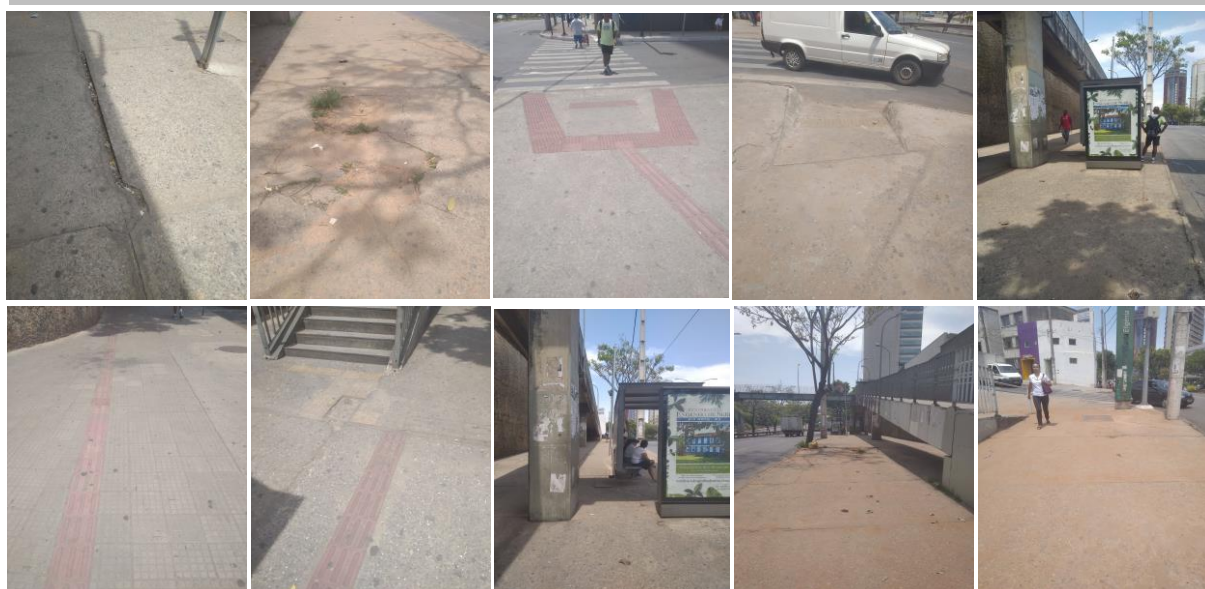
### Fotos Complementares - Detalhes do Passeio

| ID | Itens Avaliados | Respostas | Nota |
|---|---|---|---|
| P_4 | Existência de Buracos ? | Poucos | 5 |
| P_7 | Tem rebaixamento de calçada para Pedestre ? | Sim | 8 |

| ID | Itens Avaliados | Respostas | Nota |
|---|---|---|---|
| P_7_1_2 | Se for do Tipo 1, O rebaixo tem abas conforme a norma ? | Não | -1 |
| P_7_3 | O rebaixo possui piso tátil ? | Tem só piso de alerta | -1 |
| P_8_1 | O piso tátil está no eixo da faixa livre ? | Não | 0 |
