# Lote 1 - Rota: Padre Pedro Pinto

| Diagnóstico da Calçada | Qualidade do Serviço | |
| Endereço: Rua Padre Pedro Pinto, 5840 | 53 | C |
| Data do Registro: 13/11/2019 12:52:47 | | |

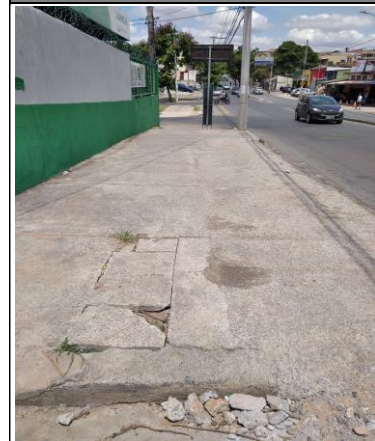
Foto Geral

| ID | Itens Avaliados | Respostas | Nota |
|---|---|---|---|
| P_4 | Existência de Buracos ? | Poucos | 5 |
| P_5 | Condições Gerais do Piso e meio-fio da calçada ? | Péssimo | 0 |
| P_6 | Presença de desníveis ? | Severo | 0 |
