## Lote 3 - Rota: Leste 3

| Diagnóstico da Calçada | Qualidade do Serviço | |
| Endereço: Av. Andradas, s/nº | 72 | B |
| Data do Registro: 11/11/2019 09:48:06 | | |

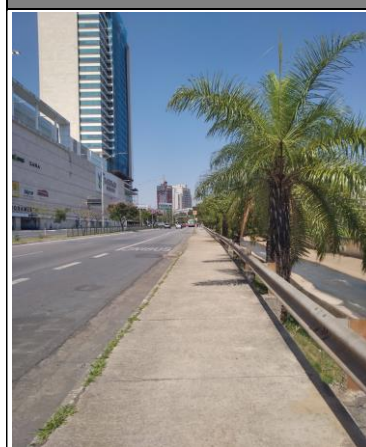
### Foto Geral

| ID | Itens Avaliados | Respostas | Nota |
|---|---|---|---|
| P_16 | Classificação geral da calçada pelo pesquisador. | Regular | 5 |

Observações: Margem do Ribeirão Arrudas

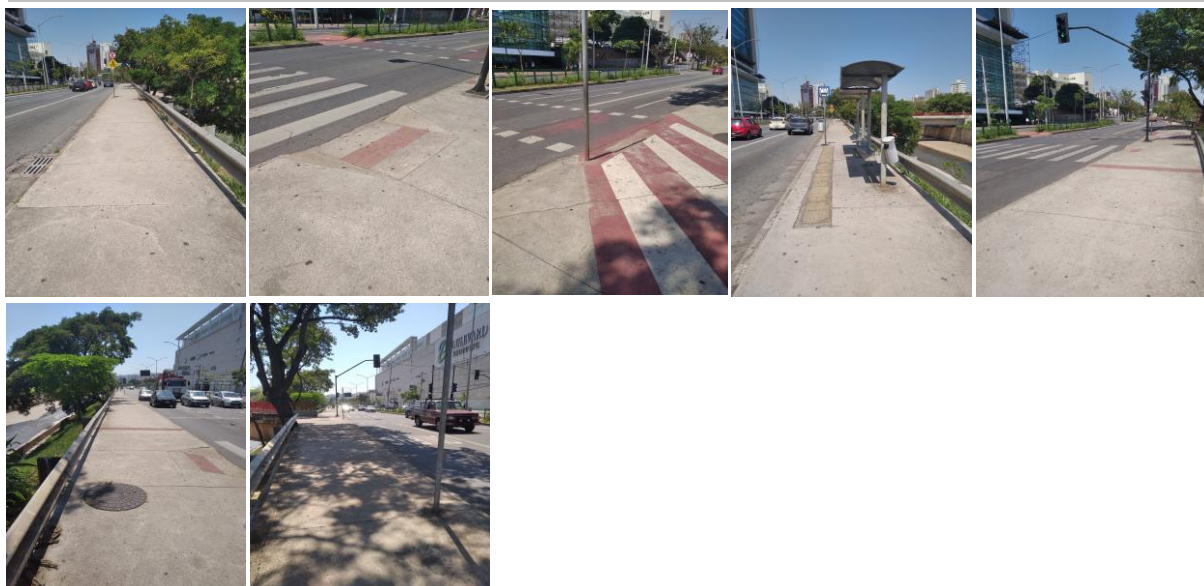
### Fotos Complementares - Detalhes do Passeio

| ID | Itens Avaliados | Respostas | Nota |
|---|---|---|---|
| P_7 | Tem rebaixamento de calçada para Pedestre ? | Sim | 7 |
| P_11 | O Passeio está no padrão da SMPU ? | Não | 0 |

| ID | Itens Avaliados | Respostas | Nota |
|---|---|---|---|
| P_7_1_2 | Se for do Tipo 1, O rebaixo tem abas conforme a norma ? | Não | -1 |
| P_7_3 | O rebaixo possui piso tátil ? | Tem só piso de alerta | -1 |
| P_7_3_1 | O piso tátil de alerta e direcional do rebaixo está conforme a norma ? | Não | -1 |
