# Lote 1 - Rota: Padre Pedro Pinto

| Diagnóstico da Calçada | Qualidade do Serviço | |
| Endereço: Rua Padre Pedro Pinto, 2417 | 64 | C |
| Data do Registro: 21/11/2019 11:21:45 | | |

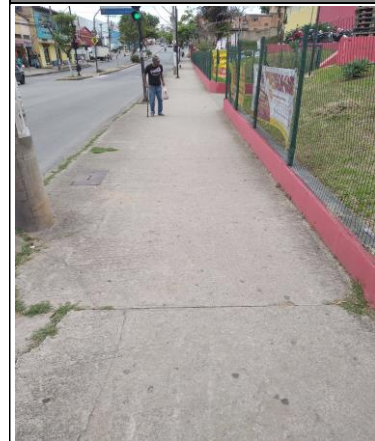
## Foto Geral

| ID | Itens Avaliados | Respostas | Nota |
|---|---|---|---|
| P_4 | Existência de Buracos ? | Poucos | 5 |
| P_9 | A calçada Possui Rebaixamento de Veículos correto ? | Não | 0 |
| P_11 | O Passeio está no padrão da SMPU ? | Não | 0 |
| P_16 | Classificação geral da calçada pelo pesquisador. | Regular | 5 |

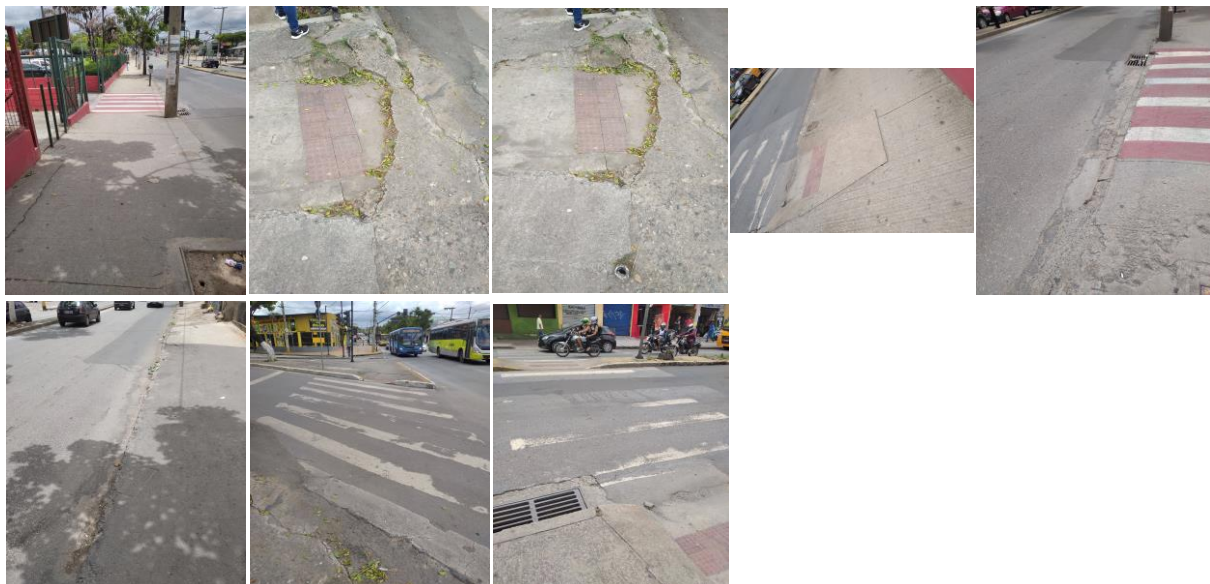
## Fotos Complementares - Detalhes do Passeio

| ID | Itens Avaliados | Respostas | Nota |
|---|---|---|---|
| P_7_1_1 | Se for do Tipo 1, Passeio possui largura livre de 1,2 m ? | Não | -3 |
| P_7_1_2 | Se for do Tipo 1, O rebaixo tem abas conforme a norma ? | Não | -1 |
| P_7_3 | O rebaixo possui piso tátil ? | Tem só piso de alerta | -1 |
| P_7_3_1 | O piso tátil de alerta e direcional do rebaixo está conforme a norma ? | Não | -1 |
