# Lote 1 - Rota: Padre Pedro Pinto

**FRATAR**  
ENGENHARIA CONSULTIVA

| Diagnóstico da Calçada | Qualidade do Serviço | |
| Endereço: Rua Padre Pedro Pinto, 612 | 65 | C |

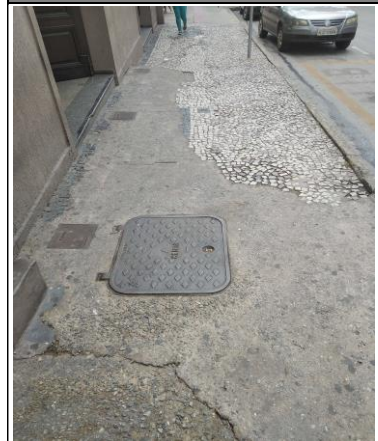
## Foto Geral

| ID | Itens Avaliados | Respostas | Nota |
|---|---|---|---|
| P_5 | Condições Gerais do Piso e meio-fio da calçada ? | Regular | 5 |
| P_6 | Presença de desníveis ? | Leve | 7 |
| P_16 | Classificação geral da calçada pelo pesquisador. | Regular | 5 |

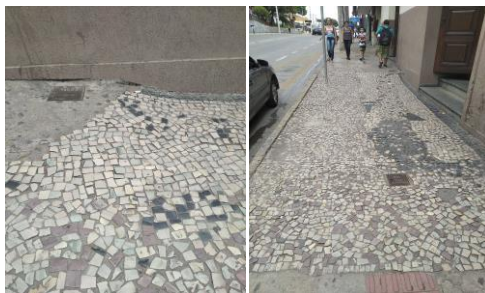
## Fotos Complementares - Detalhes do Passeio

| ID | Itens Avaliados | Respostas | Nota |
|---|---|---|---|
| P_3 | Tipo de revestimento da calçada ? | Pedra Portuguesa | 8 |
