# Lote 1 - Rota: Noroeste

**FRATAR**  
ENGENHARIA CONSULTIVA

| Diagnóstico da Calçada | Qualidade do Serviço | |
| Endereço: Av. Abílio Machado, 1928 | 68 | C |

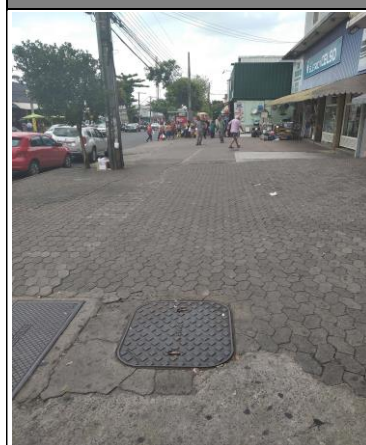
Foto Geral

| ID | Itens Avaliados | Respostas | Nota |
|---|---|---|---|
| P_5 | Condições Gerais do Piso e meio-fio da calçada ? | Regular | 5 |
| P_16 | Classificação geral da calçada pelo pesquisador. | Regular | 5 |

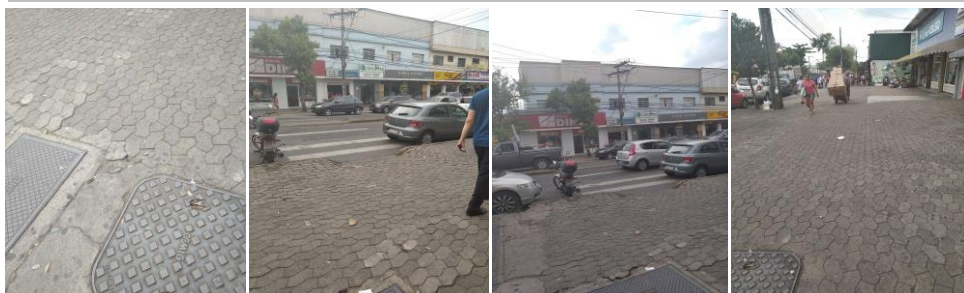
Fotos Complementares - Detalhes do Passeio

| ID | Itens Avaliados | Respostas | Nota |
|---|---|---|---|
| P_7_1_2 | Se for do Tipo 1, O rebaixo tem abas conforme a norma ? | Não | -1 |
| P_7_3 | O rebaixo possui piso tátil ? | Não tem nenhum | -1 |
