# Lote 1 - Rota: Outros

| Diagnóstico da Calçada | Qualidade do Serviço | |
| Endereço: Rua Beira Córrego, 155 | 50 | D |
| Num. Lote CTM: 130079000480 | | |

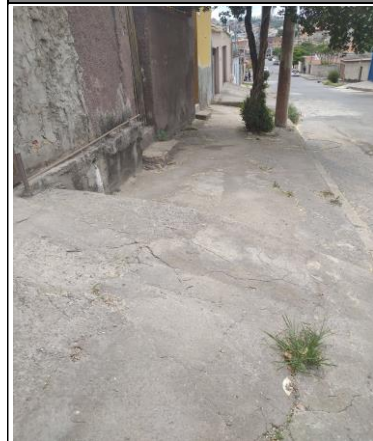
## Foto Geral

| ID | Itens Avaliados | Respostas | Nota |
|---|---|---|---|
| P_4 | Existência de Buracos ? | Poucos | 5 |
| P_5 | Condições Gerais do Piso e meio-fio da calçada ? | Regular | 5 |
| P_6 | Presença de desníveis ? | Severo | 0 |
| P_9 | A calçada Possui Rebaixamento de Veículos correto ? | Não | 0 |
| P_11 | O Passeio está no padrão da SMPU ? | Não | 0 |
| P_16 | Classificação geral da calçada pelo pesquisador. | Ruim | 0 |
