| Diagnóstico da Calçada | Qualidade do Serviço | |
| Endereço: Av. Augusto de Lima, 1400 | 68 | C |
| Num. Lote CTM: 10364800050 | | |

## Lote 3 - Rota: Augusto de Lima

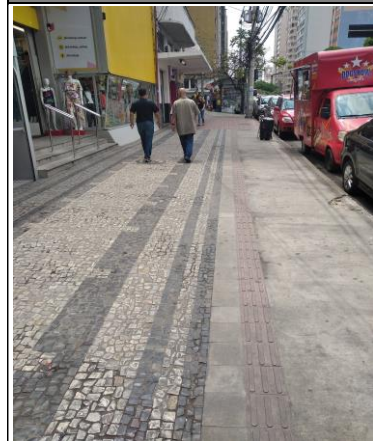
Foto Geral

| ID | Itens Avaliados | Respostas | Nota |
|---|---|---|---|
| P_4 | Existência de Buracos ? | Poucos | 5 |
| P_16 | Classificação geral da calçada pelo pesquisador. | Regular | 5 |

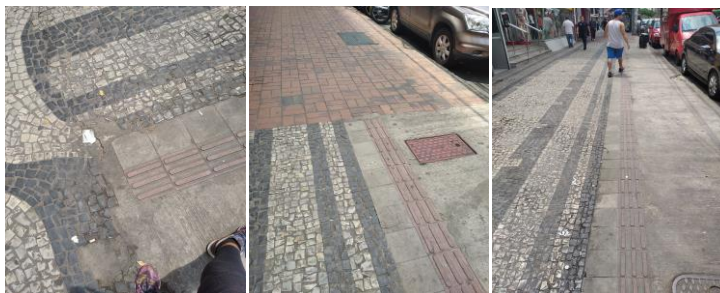
Fotos Complementares - Detalhes do Passeio

| ID | Itens Avaliados | Respostas | Nota |
|---|---|---|---|
| P_8_1 | O piso tátil está no eixo da faixa livre ? | Não | 0 |
| P_8_2 | Se tem uma leve mudança de direção está conforme a norma ? | Não | 0 |
