# Lote 1 - Rota: Padre Pedro Pinto

**FRATAR**  
ENGENHARIA CONSULTIVA

| Diagnóstico da Calçada | Qualidade do Serviço | |
|---|---|---|
| Endereço: Rua Padre Pedro Pinto, 1660 | 65 | C |
| Num. Lote CTM: 190928400125 | | |

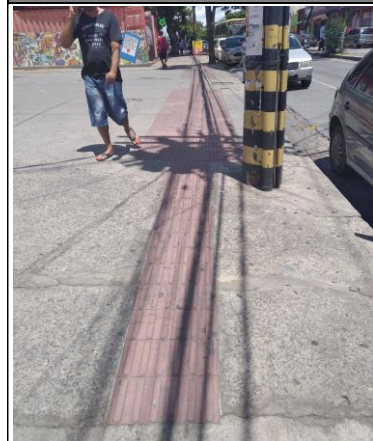
## Foto Geral

| ID | Itens Avaliados | Respostas | Nota |
|---|---|---|---|
| P_4 | Existência de Buracos ? | Poucos | 5 |
| P_5 | Condições Gerais do Piso e meio-fio da calçada ? | Regular | 5 |
| P_12 | A testada possui prática de estacionamento sobre o passeio ? | Sim | 0 |
| P_16 | Classificação geral da calçada pelo pesquisador. | Regular | 5 |
