## Lote 4 - Rota: Outros

**FRATAR**  
ENGENHARIA CONSULTIVA

| Diagnóstico da Calçada | Qualidade do Serviço | |
| Endereço: Av. Francisco Sales, 1838 | 61 | C |

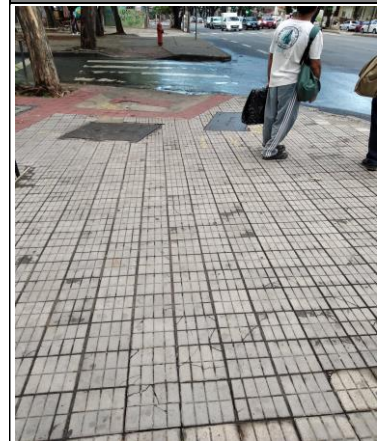
Foto Geral

| ID | Itens Avaliados | Respostas | Nota |
|---|---|---|---|
| P_4 | Existência de Buracos ? | Poucos | 5 |
| P_5 | Condições Gerais do Piso e meio-fio da calçada ? | Regular | 5 |
| P_12 | A testada possui prática de estacionamento sobre o passeio ? | Sim | 0 |
| P_16 | Classificação geral da calçada pelo pesquisador. | Regular | 5 |

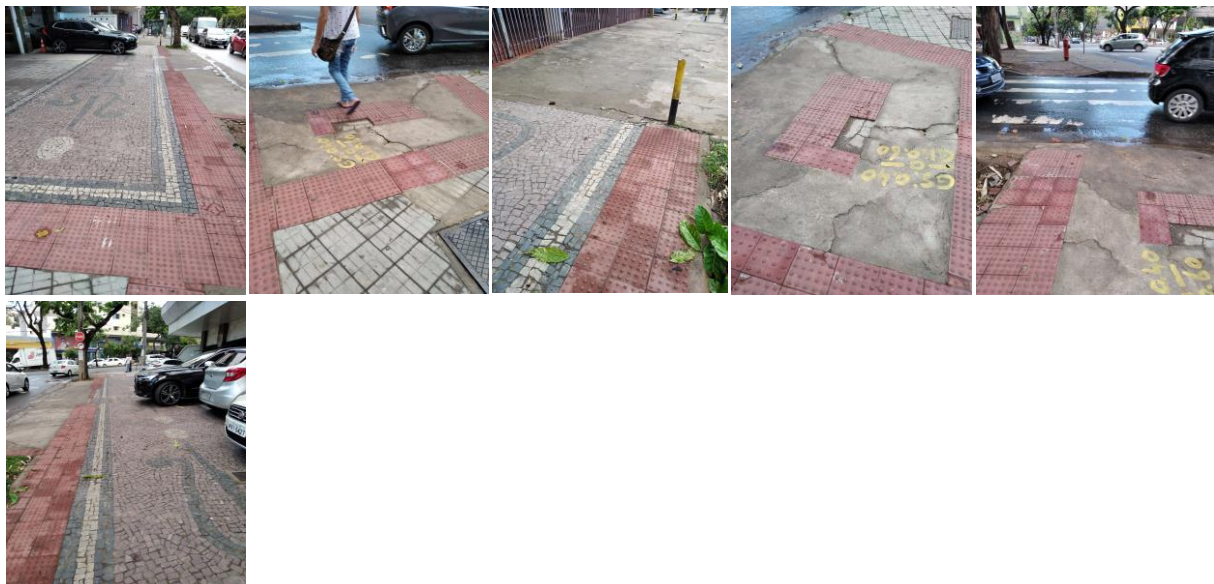
Fotos Complementares - Detalhes do Passeio

| ID | Itens Avaliados | Respostas | Nota |
|---|---|---|---|
| P_7_1_2 | Se for do Tipo 1, O rebaixo tem abas conforme a norma ? | Não | -1 |
| P_7_3 | O rebaixo possui piso tátil ? | Tem só piso de alerta | -1 |
| P_8_1 | O piso tátil está no eixo da faixa livre ? | Não | 0 |
| P_8_8 | O piso tátil está em boas condições aparentes? | Não | 0 |
