# Lote 1 - Rota: Padre Pedro Pinto

**FRATAR**  
ENGENHARIA CONSULTIVA

| Diagnóstico da Calçada | Qualidade do Serviço | |
| Endereço: Rua Padre Pedro Pinto, 6070 | 58 | C |

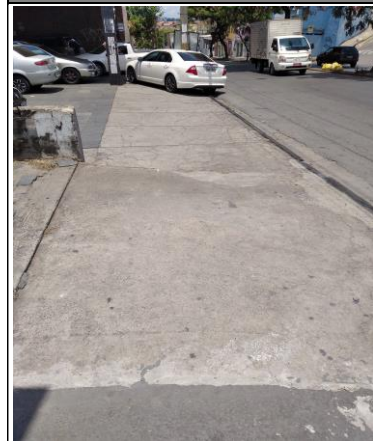
## Foto Geral

| ID | Itens Avaliados | Respostas | Nota |
|---|---|---|---|
| P_4 | Existência de Buracos ? | Poucos | 5 |
| P_5 | Condições Gerais do Piso e meio-fio da calçada ? | Regular | 5 |
| P_6 | Presença de desníveis ? | Médio | 3 |
| P_12 | A testada possui prática de estacionamento sobre o passeio ? | Sim | 0 |
| P_16 | Classificação geral da calçada pelo pesquisador. | Regular | 5 |
