# Lote 3 - Rota: Augusto de Lima

**FRATAR**  
ENGENHARIA CONSULTIVA

| Diagnóstico da Calçada | Qualidade do Serviço | |
| Endereço: Av. Augusto de Lima, 1740 | 66 | C |

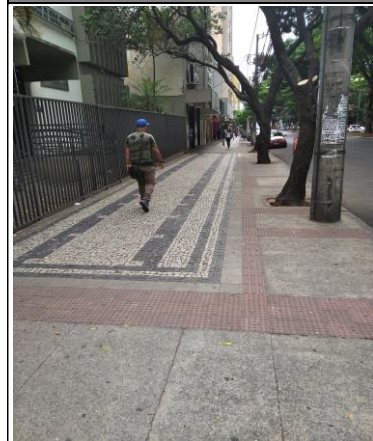
## Foto Geral

| ID | Itens Avaliados | Respostas | Nota |
|---|---|---|---|
| P_16 | Classificação geral da calçada pelo pesquisador. | Regular | 5 |

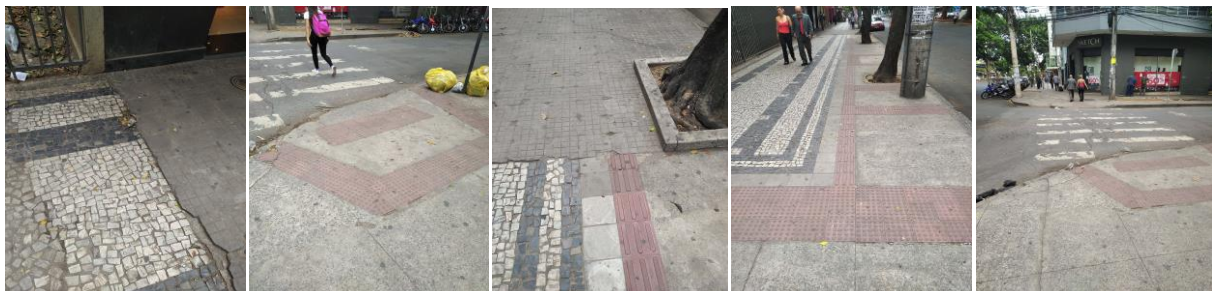
## Fotos Complementares - Detalhes do Passeio

| ID | Itens Avaliados | Respostas | Nota |
|---|---|---|---|
| P_4 | Existência de Buracos ? | Poucos | 5 |

| ID | Itens Avaliados | Respostas | Nota |
|---|---|---|---|
| P_7_1_2 | Se for do Tipo 1, O rebaixo tem abas conforme a norma ? | Não | -1 |
| P_7_3 | O rebaixo possui piso tátil ? | Tem só piso de alerta | -1 |
