## Lote 4 - Rota: Contorno

| Diagnóstico da Calçada | Qualidade do Serviço | |
| Endereço: Av.Contorno, 7060 | 80 | B |
| Data do Registro: 31/10/2019 16:42:22 | | |

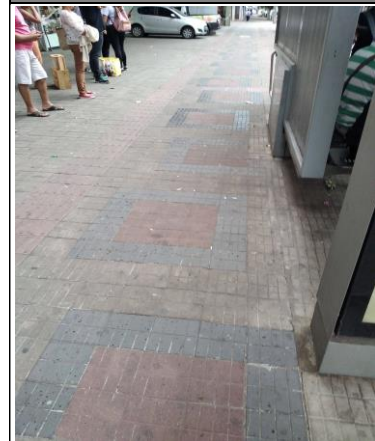
### Foto Geral

| ID | Itens Avaliados | Respostas | Nota |
|---|---|---|---|
| P_4 | Existência de Buracos ? | Poucos | 5 |
| P_11 | O Passeio está no padrão da SMPU ? | Não | 0 |
| P_16 | Classificação geral da calçada pelo pesquisador. | Regular | 5 |

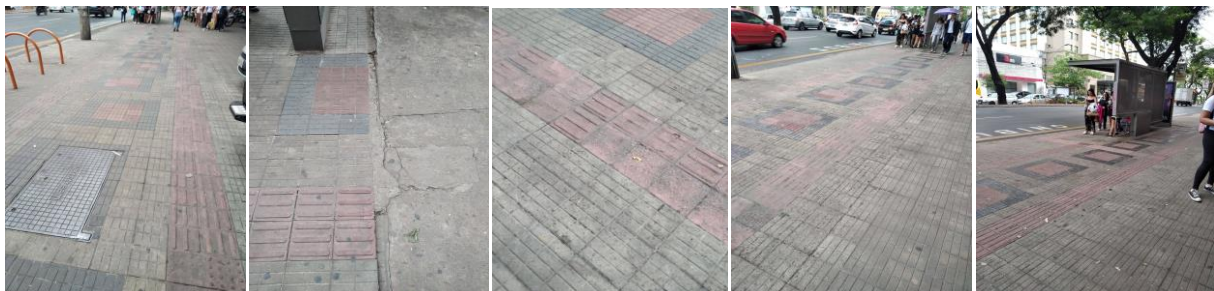
### Fotos Complementares - Detalhes do Passeio

| ID | Itens Avaliados | Respostas | Nota |
|---|---|---|---|
| P_8_8 | O piso tátil está em boas condições aparentes? | Não | 0 |
