## Lote 3 - Rota: Antônio Carlos II

| Diagnóstico da Calçada | Qualidade do Serviço | |
| Endereço: Av. Portugal, 830 | 60 | C |
| Data do Registro: 16/11/2019 10:30:21 | | |

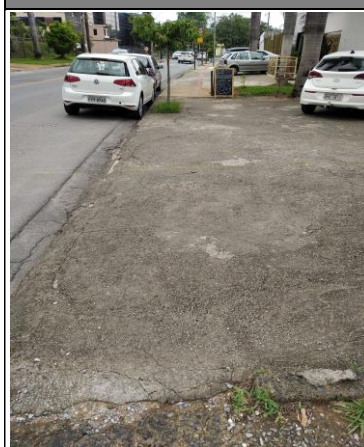
### Foto Geral

| ID | Itens Avaliados | Respostas | Nota |
|---|---|---|---|
| P_5 | Condições Gerais do Piso e meio-fio da calçada ? | Regular | 5 |
| P_9 | A calçada Possui Rebaixamento de Veículos correto ? | Não | 0 |
| P_11 | O Passeio está no padrão da SMPU ? | Não | 0 |
| P_12 | A testada possui prática de estacionamento sobre o passeio ? | Sim | 0 |
| P_16 | Classificação geral da calçada pelo pesquisador. | Regular | 5 |
