## Lote 4 - Rota: Contorno

**FRATAR**  
ENGENHARIA CONSULTIVA

| Diagnóstico da Calçada | Qualidade do Serviço | |
| Endereço: Av.Contorno, 9099 | 59 | C |

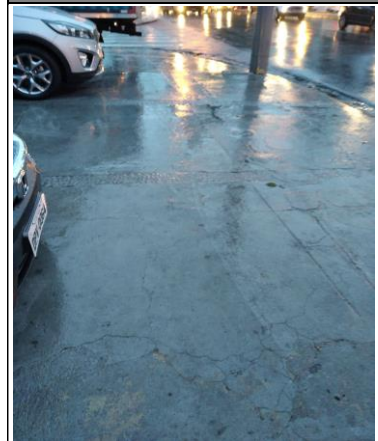
Foto Geral

| ID | Itens Avaliados | Respostas | Nota |
|---|---|---|---|
| P_5 | Condições Gerais do Piso e meio-fio da calçada ? | Regular | 5 |
| P_9 | A calçada Possui Rebaixamento de Veículos correto ? | Não | 0 |
| P_11 | O Passeio está no padrão da SMPU ? | Não | 0 |
| P_12 | A testada possui prática de estacionamento sobre o passeio ? | Sim | 0 |
| P_16 | Classificação geral da calçada pelo pesquisador. | Regular | 5 |
