## Lote 4 - Rota: Contorno

**FRATAR**  
ENGENHARIA CONSULTIVA

| Diagnóstico da Calçada | Qualidade do Serviço | |
| Endereço: Av.Contorno, 6888 | 49 | D |

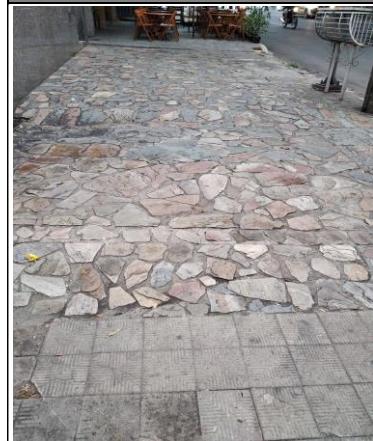
### Foto Geral

| ID | Itens Avaliados | Respostas | Nota |
|---|---|---|---|
| P_3 | Tipo de revestimento da calçada ? | Outro | 0 |
| P_4 | Existência de Buracos ? | Poucos | 5 |
| P_5 | Condições Gerais do Piso e meio-fio da calçada ? | Regular | 5 |
| P_6 | Presença de desníveis ? | Leve | 7 |
| P_11 | O Passeio está no padrão da SMPU ? | Não | 0 |
| P_13 | Existe algum dispositivo de Drenagem sobre a calçada ? | Sim | -8 |
| P_16 | Classificação geral da calçada pelo pesquisador. | Ruim | 0 |

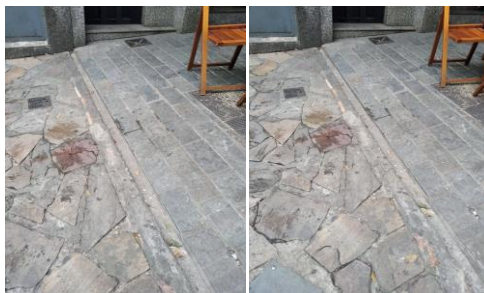
### Fotos Complementares - Detalhes do Passeio

| ID | Itens Avaliados | Respostas | Nota |
|---|---|---|---|
| P_13_1 | Dispositivo de Drenagem está devidamente instalado e bem conservado? | Não | -3 |
| P_13_2 | Dispositivo de Drenagem oferece risco para caminamento seguro de pedestre? | Sim | -5 |
