# Lote 4 - Rota: Contorno

| Diagnóstico da Calçada | Qualidade do Serviço | |
| Endereço: Av.Contorno, 10325 | 65 | C |
| Data do Registro: 30/10/2019 12:39:13 | | |

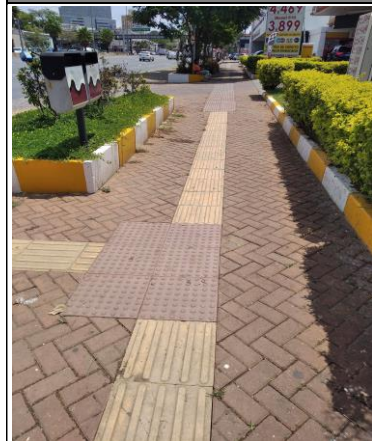
## Foto Geral

| ID | Itens Avaliados | Respostas | Nota |
|---|---|---|---|
| P_4 | Existência de Buracos ? | Poucos | 5 |
| P_7 | Tem rebaixamento de calçada para Pedestre ? | Não, mas deveria ter. | 0 |
| P_11 | O Passeio está no padrão da SMPU ? | Não | 0 |
| P_13 | Existe algum dispositivo de Drenagem sobre a calçada ? | Sim | 0 |
| P_16 | Classificação geral da calçada pelo pesquisador. | Ruim | 0 |

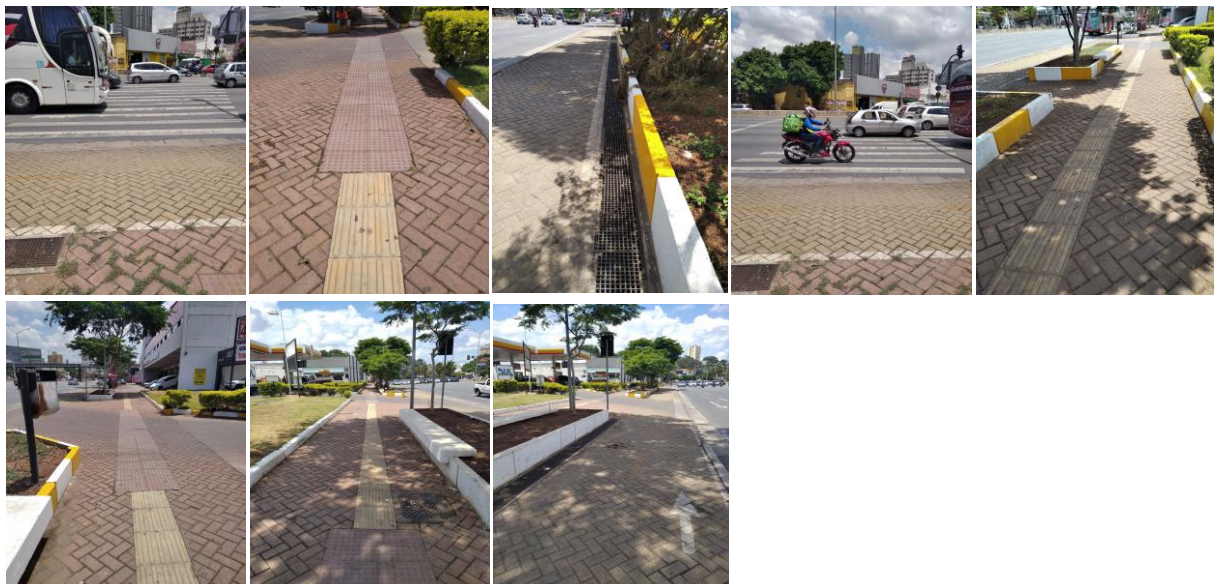
## Fotos Complementares - Detalhes do Passeio

| ID | Itens Avaliados | Respostas | Nota |
|---|---|---|---|
| P_8_1 | O piso tátil está no eixo da faixa livre ? | Não | 0 |
| P_8_2 | Se tem uma leve mudança de direção está conforme a norma ? | Não | 0 |
