# Lote 1 - Rota: Padre Pedro Pinto

**FRATAR**  
ENGENHARIA CONSULTIVA

| Diagnóstico da Calçada | Qualidade do Serviço | |
| Endereço: Rua Padre Pedro Pinto, 457 | 52 | C |

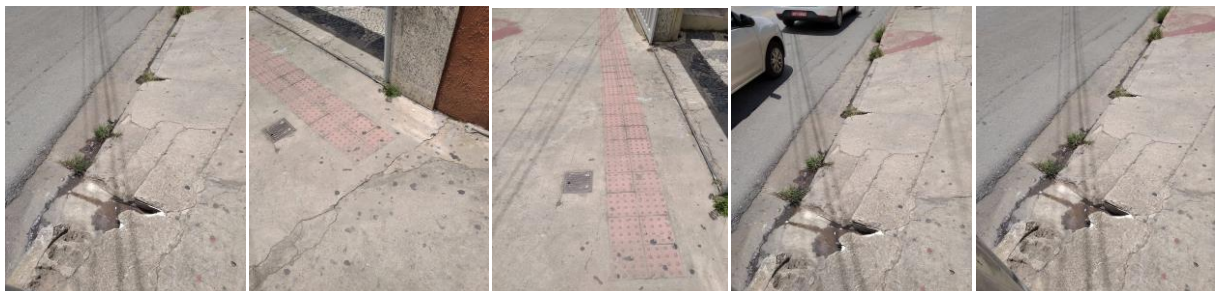
Fotos Complementares - Detalhes do Passeio

| ID | Itens Avaliados | Respostas | Nota |
|---|---|---|---|
| P_4 | Existência de Buracos ? | Poucos | 5 |
| P_5 | Condições Gerais do Piso e meio-fio da calçada ? | Regular | 5 |
| P_9 | A calçada Possui Rebaixamento de Veículos correto ? | Não | 0 |
| P_11 | O Passeio está no padrão da SMPU ? | Não | 0 |
| P_13 | Existe algum dispositivo de Drenagem sobre a calçada ? | Sim | -8 |

| ID | Itens Avaliados | Respostas | Nota |
|---|---|---|---|
| P_13_1 | Dispositivo de Drenagem está devidamente instalado e bem conservado? | Não | -3 |
| P_13_2 | Dispositivo de Drenagem oferece risco para caminhar seguro de pedestre? | Sim | -5 |
