# Lote 1 - Rota: Padre Pedro Pinto

**FRATAR**  
ENGENHARIA CONSULTIVA

| Diagnóstico da Calçada | Qualidade do Serviço | |
| Endereço: Rua Padre Pedro Pinto, 5860 | 45 | D |

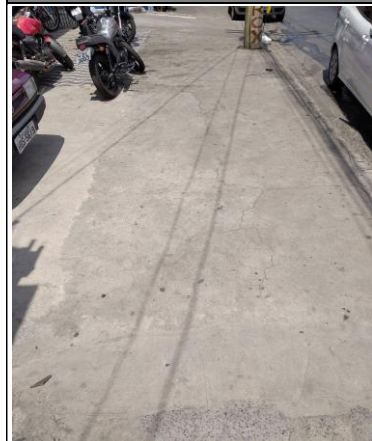
## Foto Geral

| ID | Itens Avaliados | Respostas | Nota |
|---|---|---|---|
| P_5 | Condições Gerais do Piso e meio-fio da calçada ? | Regular | 5 |
| P_6 | Presença de desníveis ? | Severo | 0 |
| P_9 | A calçada Possui Rebaixamento de Veículos correto ? | Não | 0 |
| P_11 | O Passeio está no padrão da SMPU ? | Não | 0 |
| P_12 | A testada possui prática de estacionamento sobre o passeio ? | Sim | 0 |
| P_16 | Classificação geral da calçada pelo pesquisador. | Ruim | 0 |
