# Lote 4 - Rota: Raja Gabágia

| Diagnóstico da Calçada | Qualidade do Serviço | |
| Endereço: Rua Curitiba, s/nº | 61 | C |
| Data do Registro: 12/11/2019 10:26:15 | | |

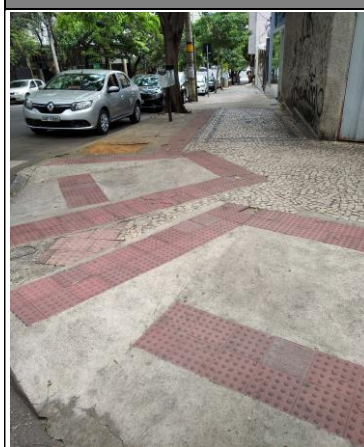
## Foto Geral

| ID | Itens Avaliados | Respostas | Nota |
|---|---|---|---|
| P_4 | Existência de Buracos ? | Poucos | 5 |
| P_5 | Condições Gerais do Piso e meio-fio da calçada ? | Regular | 5 |
| P_16 | Classificação geral da calçada pelo pesquisador. | Regular | 5 |

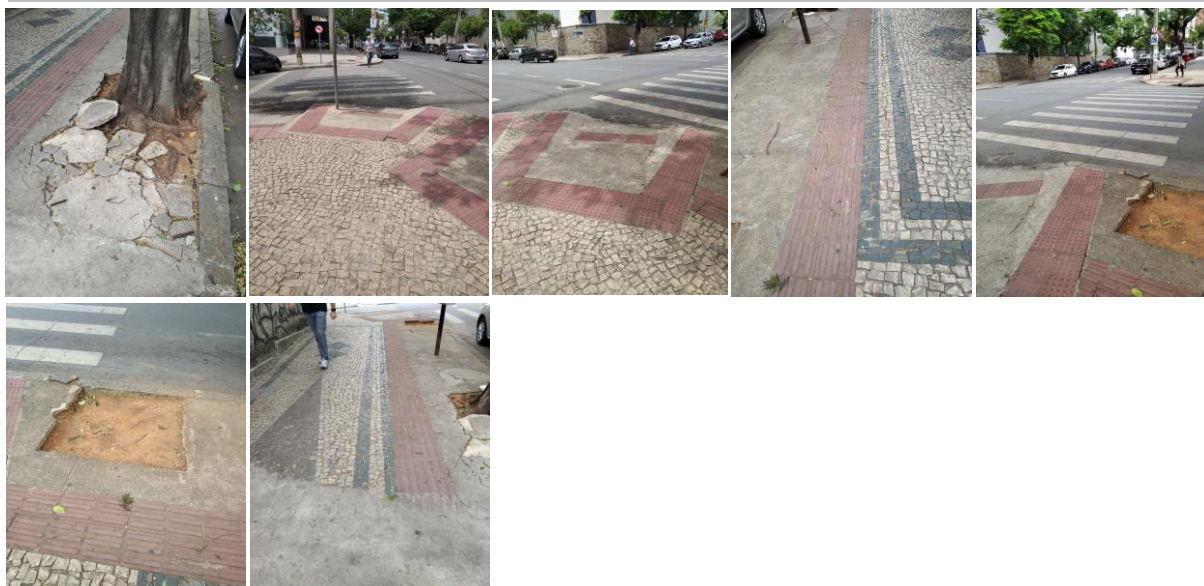
## Fotos Complementares - Detalhes do Passeio

| ID | Itens Avaliados | Respostas | Nota |
|---|---|---|---|
| P_7_1_2 | Se for do Tipo 1, O rebaixo tem abas conforme a norma ? | Não | -1 |
| P_7_3 | O rebaixo possui piso tátil ? | Tem só piso de alerta | -1 |
| P_8_1 | O piso tátil está no eixo da faixa livre ? | Não | 0 |
