# Lote 1 - Rota: Noroeste

**FRATAR**  
ENGENHARIA CONSULTIVA

| Diagnóstico da Calçada | Qualidade do Serviço | |
| Endereço: Av. Brigadeiro Eduardo Gomes, 2121 | 80 | B |

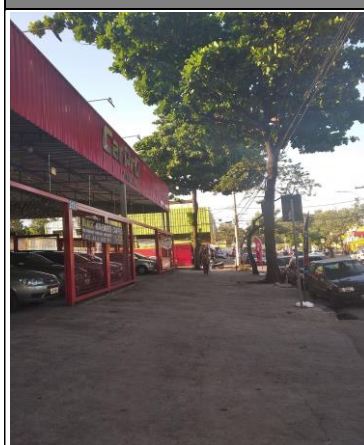
## Foto Geral

| ID | Itens Avaliados | Respostas | Nota |
|---|---|---|---|
| P_5 | Condições Gerais do Piso e meio-fio da calçada ? | Ótimo(a) | 10 |
| P_16 | Classificação geral da calçada pelo pesquisador. | Ótimo(a) | 10 |
