## Lote 3 - Rota: Antônio Carlos II

| Diagnóstico da Calçada | Qualidade do Serviço | |
| Endereço: Av. Portugal, 450 | 47 | D |
| Data do Registro: 16/11/2019 10:03:31 | | |

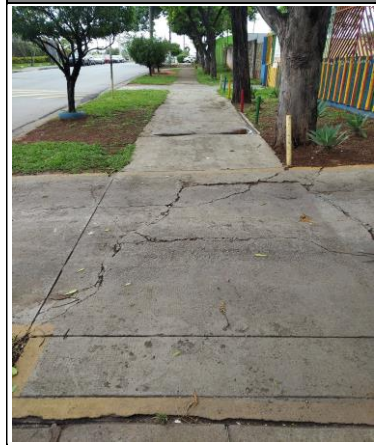
### Foto Geral

| ID | Itens Avaliados | Respostas | Nota |
|---|---|---|---|
| P_4 | Existência de Buracos ? | Muitos | 0 |
| P_5 | Condições Gerais do Piso e meio-fio da calçada ? | Péssimo | 0 |
| P_6 | Presença de desníveis ? | Leve | 7 |
| P_16 | Classificação geral da calçada pelo pesquisador. | Ruim | 0 |
