# Lote 4 - Rota: Raja Gabáglia

**FRATAR**  
ENGENHARIA CONSULTIVA

| Diagnóstico da Calçada | Qualidade do Serviço | |
| Endereço: Av. Raja Gabáglia, 1710 | 42 | D |

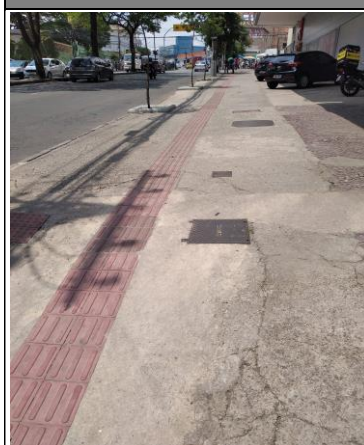
## Foto Geral

| ID | Itens Avaliados | Respostas | Nota |
|---|---|---|---|
| P_4 | Existência de Buracos ? | Muitos | 0 |
| P_5 | Condições Gerais do Piso e meio-fio da calçada ? | Péssimo | 0 |
| P_16 | Classificação geral da calçada pelo pesquisador. | Ruim | 0 |

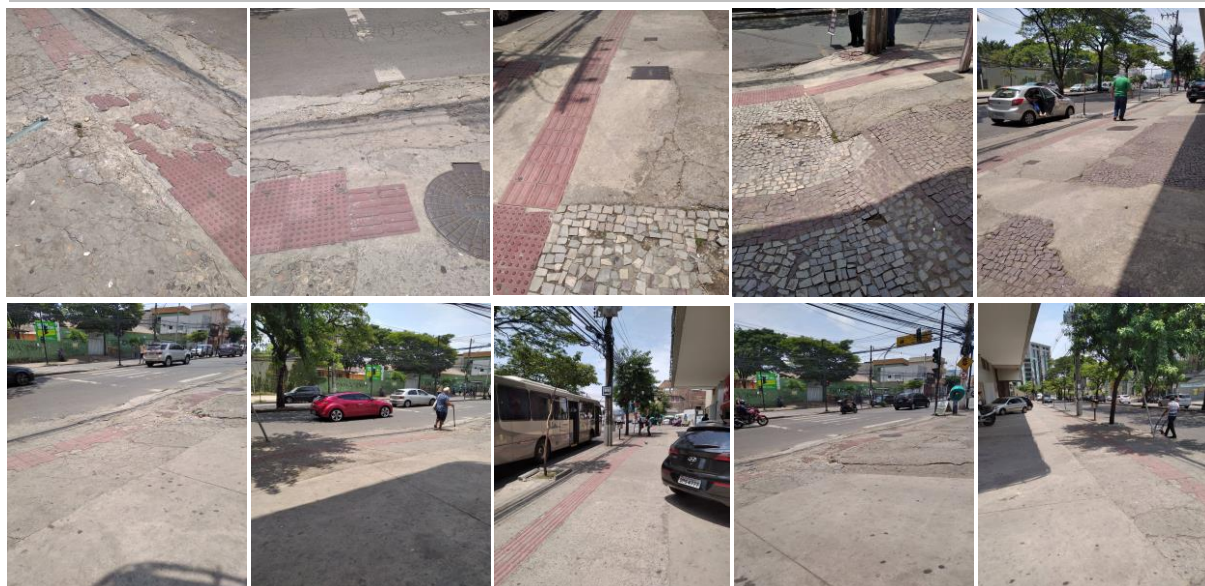
## Fotos Complementares - Detalhes do Passeio

| ID | Itens Avaliados | Respostas | Nota |
|---|---|---|---|
| P_6 | Presença de desníveis ? | Leve | 7 |
| P_9 | A calçada Possui Rebaixamento de Veículos correto ? | Não | 0 |
