# Lote 1 - Rota: Padre Pedro Pinto

**FRATAR**  
ENGENHARIA CONSULTIVA

| Diagnóstico da Calçada | Qualidade do Serviço | |
|---|---|---|
| Endereço: Rua Padre Pedro Pinto, 2660 | 48 | D |

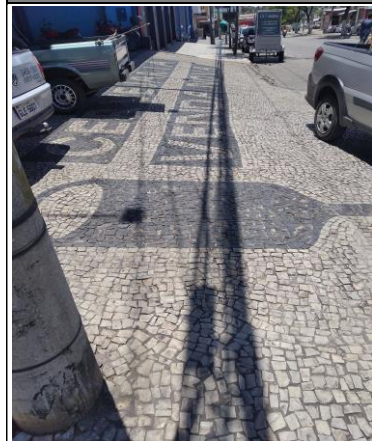
## Foto Geral

| ID | Itens Avaliados | Respostas | Nota |
|---|---|---|---|
| P_4 | Existência de Buracos ? | Poucos | 5 |
| P_5 | Condições Gerais do Piso e meio-fio da calçada ? | Regular | 5 |
| P_6 | Presença de desníveis ? | Severo | 0 |
| P_9 | A calçada Possui Rebaixamento de Veículos correto ? | Não | 0 |
| P_11 | O Passeio está no padrão da SMPU ? | Não | 0 |
| P_16 | Classificação geral da calçada pelo pesquisador. | Ruim | 0 |
