## Lote 3 - Rota: Leste 3

**FRATAR**  
ENGENHARIA CONSULTIVA

| Diagnóstico da Calçada | Qualidade do Serviço | |
| Endereço: Av. Andradas, 130 | 72 | B |

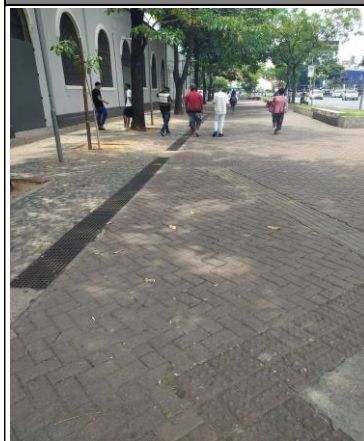
Foto Geral

| ID | Itens Avaliados | Respostas | Nota |
|---|---|---|---|
| P_16 | Classificação geral da calçada pelo pesquisador. | Regular | 5 |

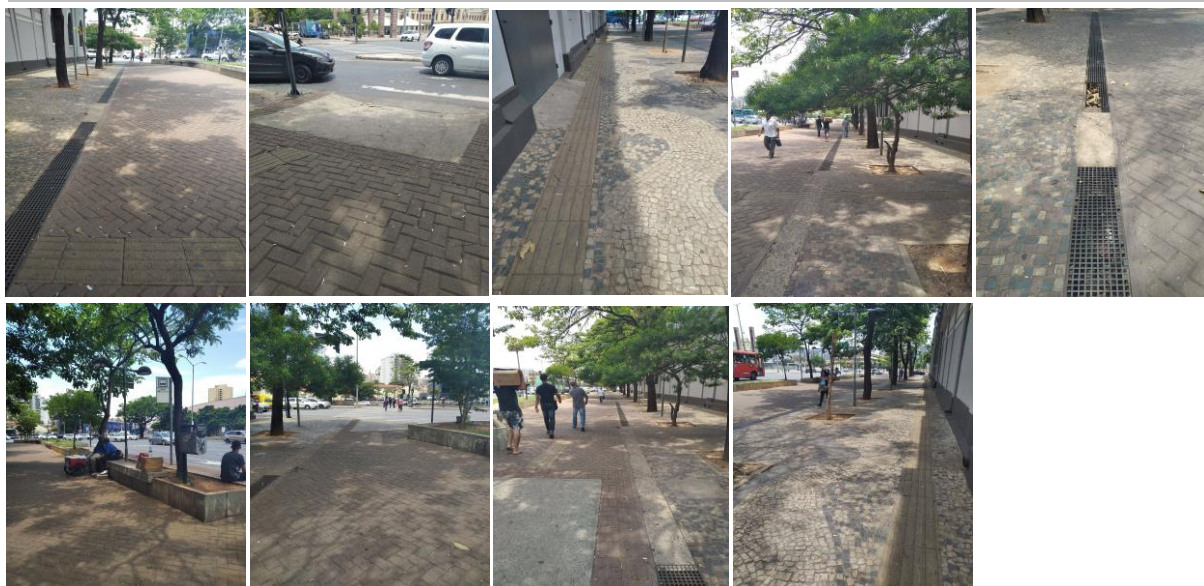
Fotos Complementares - Detalhes do Passeio

| ID | Itens Avaliados | Respostas | Nota |
|---|---|---|---|
| P_4 | Existência de Buracos ? | Poucos | 5 |
| P_11 | O Passeio está no padrão da SMPU ? | Não | 0 |

| ID | Itens Avaliados | Respostas | Nota |
|---|---|---|---|
| P_7_1_2 | Se for do Tipo 1, O rebaixo tem abas conforme a norma ? | Não | -1 |
| P_7_3 | O rebaixo possui piso tátil ? | Tem só piso de alerta | -1 |
| P_7_3_1 | O piso tátil de alerta e direcional do rebaixo está conforme a norma ? | Não | -1 |
