# Lote 5 - Rota: Sul

**FRATAR**  
ENGENHARIA CONSULTIVA

| Diagnóstico da Calçada | Qualidade do Serviço | |
| Endereço: Av. Nossa Sra. Do Carmo, 899 | 50 | D |

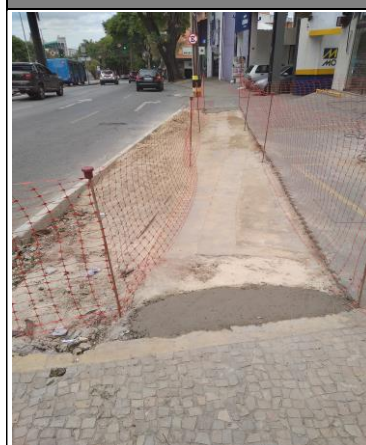
## Foto Geral

| ID | Itens Avaliados | Respostas | Nota |
|---|---|---|---|
| P_4 | Existência de Buracos ? | Muitos | 0 |
| P_5 | Condições Gerais do Piso e meio-fio da calçada ? | Péssimo | 0 |
| P_16 | Classificação geral da calçada pelo pesquisador. | Ruim | 0 |
