## Lote 4 - Rota: Contorno

| Diagnóstico da Calçada | Qualidade do Serviço | |
| Endereço: Av.Contorno, 1790 | 49 | D |

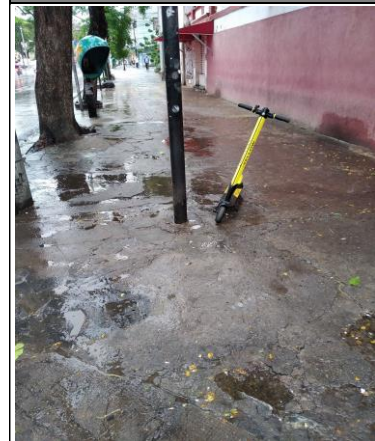
### Foto Geral

| ID | Itens Avaliados | Respostas | Nota |
|---|---|---|---|
| P_4 | Existência de Buracos ? | Muitos | 0 |
| P_5 | Condições Gerais do Piso e meio-fio da calçada ? | Péssimo | 0 |
| P_16 | Classificação geral da calçada pelo pesquisador. | Ruim | 0 |
