# Lote 1 - Rota: Noroeste

**FRATAR**  
ENGENHARIA CONSULTIVA

| Diagnóstico da Calçada | Qualidade do Serviço | |
| Endereço: Av. Abílio Machado, 797 | 65 | C |

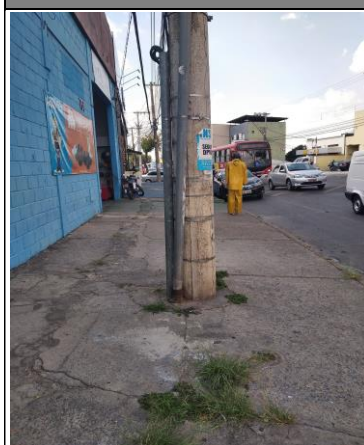
Foto Geral

| ID | Itens Avaliados | Respostas | Nota |
|---|---|---|---|
| P_4 | Existência de Buracos ? | Poucos | 5 |
| P_5 | Condições Gerais do Piso e meio-fio da calçada ? | Regular | 5 |
| P_9 | A calçada Possui Rebaixamento de Veículos correto ? | Não | 0 |
| P_11 | O Passeio está no padrão da SMPU ? | Não | 0 |
| P_16 | Classificação geral da calçada pelo pesquisador. | Regular | 5 |
