## Lote 4 - Rota: Contorno

**FRATAR**  
ENGENHARIA CONSULTIVA

| Diagnóstico da Calçada | Qualidade do Serviço | |
| Endereço: Av.Contorno, 6115 | 70 | C |

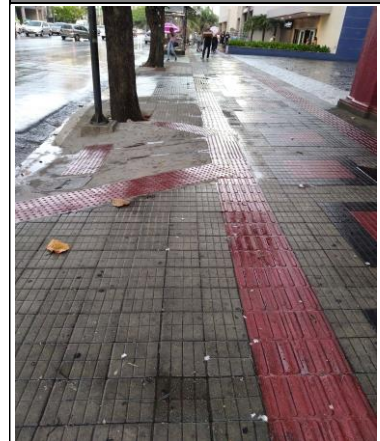
### Foto Geral

| ID | Itens Avaliados | Respostas | Nota |
|---|---|---|---|
| P_4 | Existência de Buracos ? | Poucos | 5 |
| P_5 | Condições Gerais do Piso e meio-fio da calçada ? | Regular | 5 |
| P_6 | Presença de desníveis ? | Leve | 7 |
| P_16 | Classificação geral da calçada pelo pesquisador. | Regular | 5 |

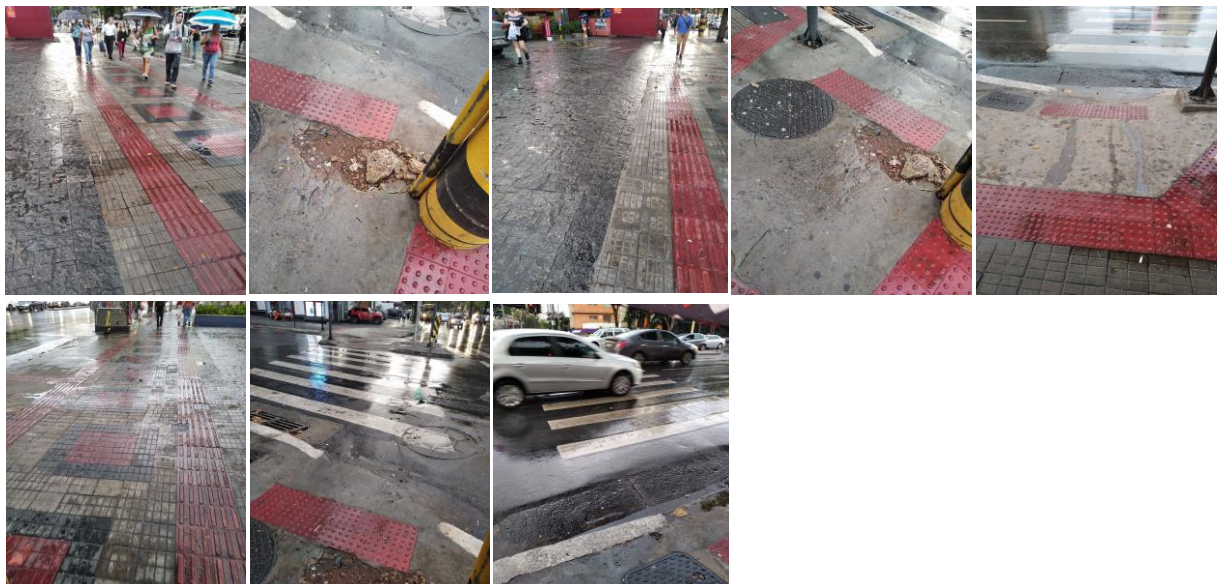
### Fotos Complementares - Detalhes do Passeio

| ID | Itens Avaliados | Respostas | Nota |
|---|---|---|---|
| P_7_1_2 | Se for do Tipo 1, O rebaixo tem abas conforme a norma ? | Não | -1 |
| P_7_3 | O rebaixo possui piso tátil ? | Tem só piso de alerta | -1 |
| P_8_1 | O piso tátil está no eixo da faixa livre ? | Não | 0 |
