## Lote 4 - Rota: Contorno

| Diagnóstico da Calçada | Qualidade do Serviço | |
| Endereço: Av.Contorno, 8292 | 40 | D |
| Data do Registro: 30/10/2019 13:57:57 | | |

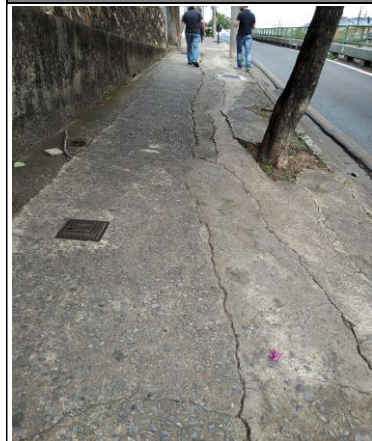
### Foto Geral

| ID | Itens Avaliados | Respostas | Nota |
|---|---|---|---|
| P_4 | Existência de Buracos ? | Muitos | 0 |
| P_5 | Condições Gerais do Piso e meio-fio da calçada ? | Péssimo | 0 |
| P_6 | Presença de desníveis ? | Severo | 0 |
| P_16 | Classificação geral da calçada pelo pesquisador. | Ruim | 0 |
