| Diagnóstico da Calçada | Qualidade do Serviço | |
| Endereço: Av. Portugal, 1451 | 46 | D |
| Data do Registro: 19/11/2019 13:04:54 | | |
| Num. Lote CTM: 200068000175 | | |

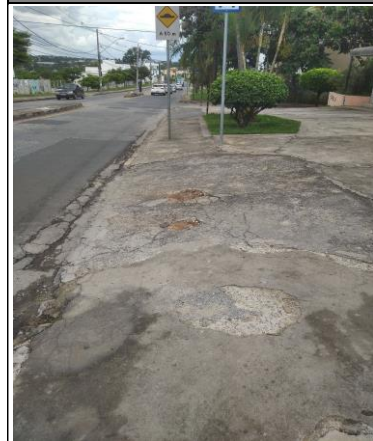
Foto Geral

| ID | Itens Avaliados | Respostas | Nota |
|---|---|---|---|
| P_5 | Condições Gerais do Piso e meio-fio da calçada ? | Péssimo | 0 |
| P_16 | Classificação geral da calçada pelo pesquisador. | Ruim | 0 |

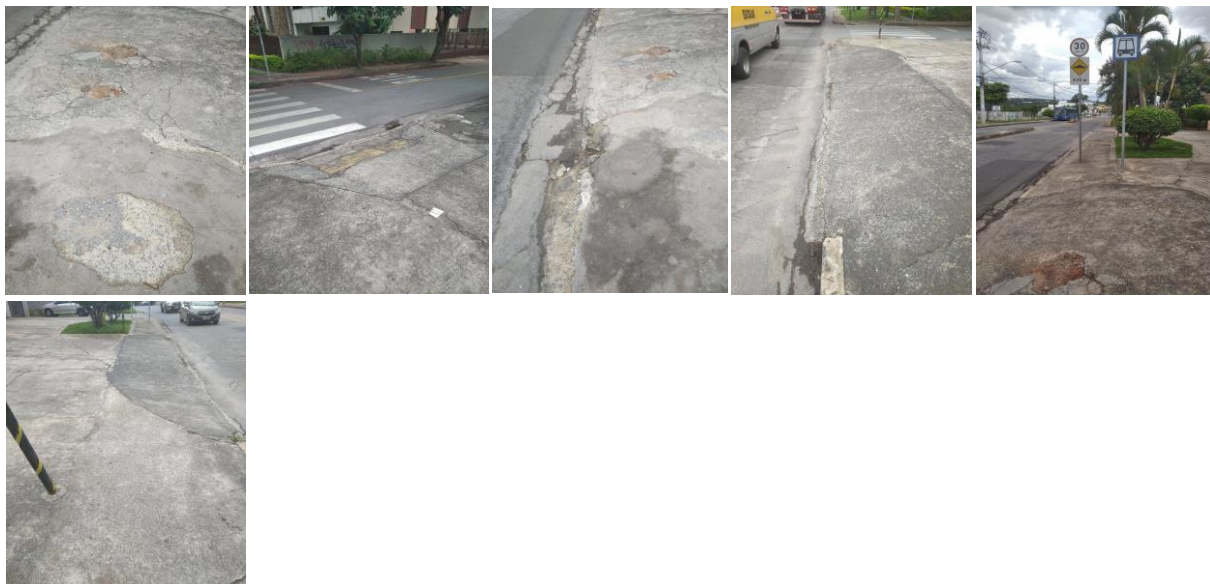
Fotos Complementares - Detalhes do Passeio

| ID | Itens Avaliados | Respostas | Nota |
|---|---|---|---|
| P_4 | Existência de Buracos ? | Poucos | 5 |
| P_9 | A calçada Possui Rebaixamento de Veículos correto ? | Não | 0 |
