## Lote 3 - Rota: Antônio Carlos II

| Diagnóstico da Calçada | Qualidade do Serviço | |
| Endereço: Av. Portugal, 757 | 44 | D |
| Data do Registro: 19/11/2019 13:52:23 | | |

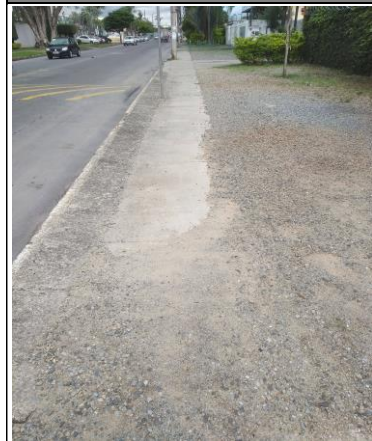
### Foto Geral

| ID | Itens Avaliados | Respostas | Nota |
|---|---|---|---|
| P_4 | Existência de Buracos ? | Muitos | 0 |
| P_5 | Condições Gerais do Piso e meio-fio da calçada ? | Péssimo | 0 |
| P_16 | Classificação geral da calçada pelo pesquisador. | Ruim | 0 |
