## Lote 4 - Rota: Contorno

**FRATAR**  
ENGENHARIA CONSULTIVA

| Diagnóstico da Calçada | Qualidade do Serviço | |
| Endereço: Av.Contorno, 4199 | 52 | C |

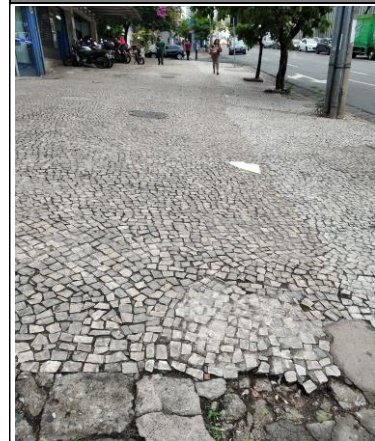
Foto Geral

| ID | Itens Avaliados | Respostas | Nota |
|---|---|---|---|
| P_5 | Condições Gerais do Piso e meio-fio da calçada ? | Péssimo | 0 |
| P_6 | Presença de desníveis ? | Severo | 0 |
| P_16 | Classificação geral da calçada pelo pesquisador. | Ruim | 0 |

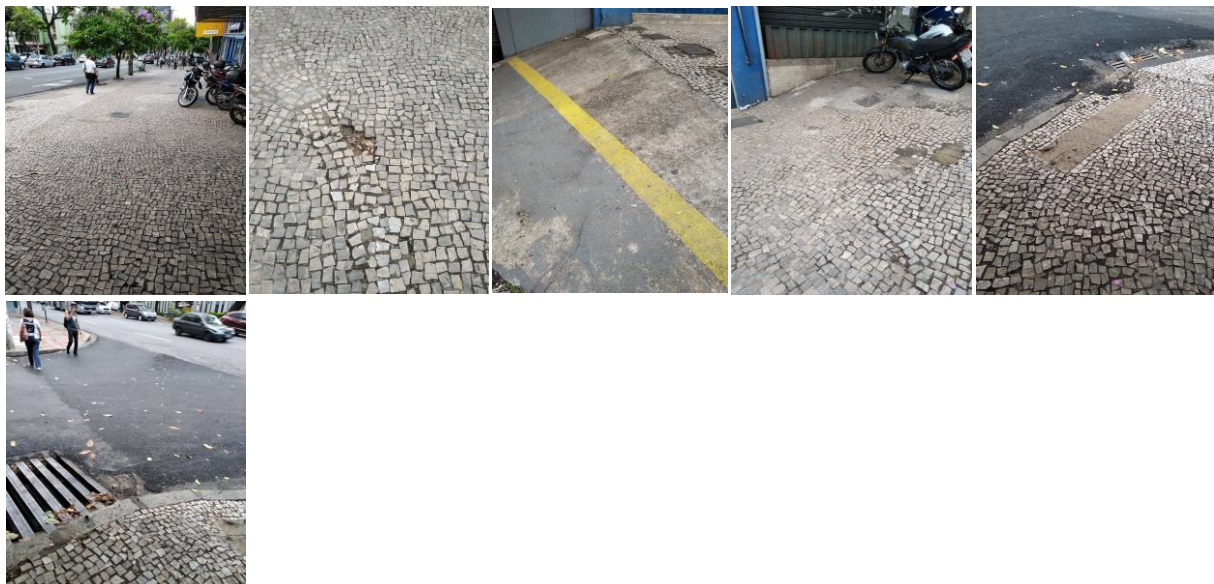
Fotos Complementares - Detalhes do Passeio

| ID | Itens Avaliados | Respostas | Nota |
|---|---|---|---|
| P_4 | Existência de Buracos ? | Poucos | 5 |
