# Lote 1 - Rota: Noroeste

| Diagnóstico da Calçada | Qualidade do Serviço | |
| Endereço: Av. Abílio Machado, 2039 | 67 | C |
| Num. Lote CTM: 130027000110 | | |

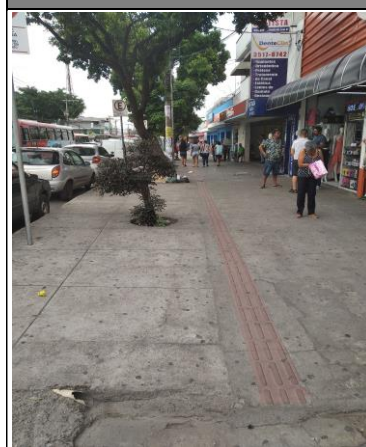
## Foto Geral

| ID | Itens Avaliados | Respostas | Nota |
|---|---|---|---|
| P_5 | Condições Gerais do Piso e meio-fio da calçada ? | Regular | 5 |
| P_6 | Presença de desníveis ? | Leve | 7 |
| P_16 | Classificação geral da calçada pelo pesquisador. | Regular | 5 |

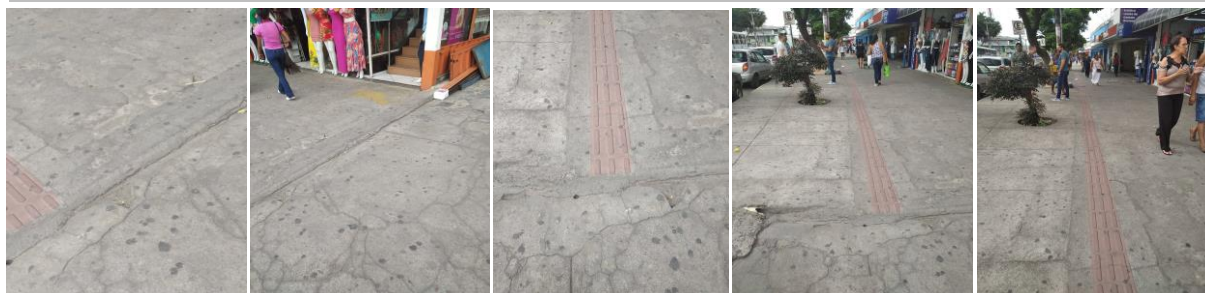
## Fotos Complementares - Detalhes do Passeio

| ID | Itens Avaliados | Respostas | Nota |
|---|---|---|---|
| P_8_1 | O piso tátil está no eixo da faixa livre ? | Não | 0 |
| P_8_2 | Se tem uma leve mudança de direção está conforme a norma ? | Não | 0 |
