# Lote 4 - Rota: Raja Gabágia

**FRATAR**  
ENGENHARIA CONSULTIVA

| Diagnóstico da Calçada | Qualidade do Serviço | |
| Endereço: Av. Raja Gabaglia, 130 | 80 | B |

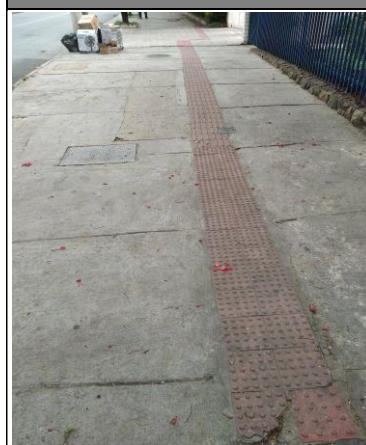
## Foto Geral

| ID | Itens Avaliados | Respostas | Nota |
|---|---|---|---|
| P_4 | Existência de Buracos ? | Poucos | 5 |
| P_5 | Condições Gerais do Piso e meio-fio da calçada ? | Regular | 5 |
| P_16 | Classificação geral da calçada pelo pesquisador. | Regular | 5 |
