## Lote 4 - Rota: Contorno

**FRATAR**  
ENGENHARIA CONSULTIVA

| Diagnóstico da Calçada | Qualidade do Serviço | |
| Endereço: Av.Contorno, 2008 | 55 | C |

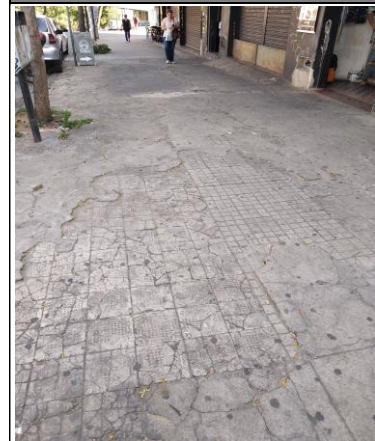
### Foto Geral

| ID | Itens Avaliados | Respostas | Nota |
|---|---|---|---|
| P_5 | Condições Gerais do Piso e meio-fio da calçada ? | Péssimo | 0 |
| P_16 | Classificação geral da calçada pelo pesquisador. | Ruim | 0 |

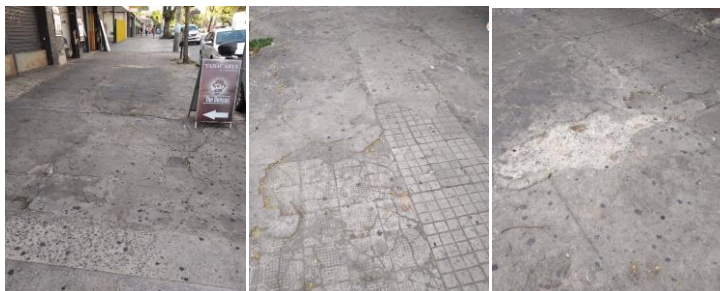
### Fotos Complementares - Detalhes do Passeio

| ID | Itens Avaliados | Respostas | Nota |
|---|---|---|---|
| P_4 | Existência de Buracos ? | Poucos | 5 |
