## Lote 4 - Rota: Contorno

**FRATAR**  
ENGENHARIA CONSULTIVA

| Diagnóstico da Calçada | Qualidade do Serviço | |
| Endereço: Av.Contorno, s/nº | 63 | C |

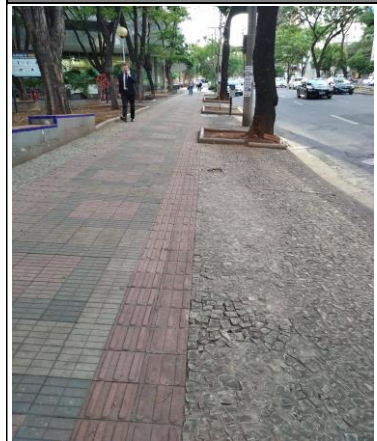
Foto Geral

| ID | Itens Avaliados | Respostas | Nota |
|---|---|---|---|
| P_4 | Existência de Buracos ? | Poucos | 5 |
| P_5 | Condições Gerais do Piso e meio-fio da calçada ? | Regular | 5 |
| P_11 | O Passeio está no padrão da SMPU ? | Não | 0 |
| P_16 | Classificação geral da calçada pelo pesquisador. | Regular | 5 |

Observações: Praça Tiwanacu

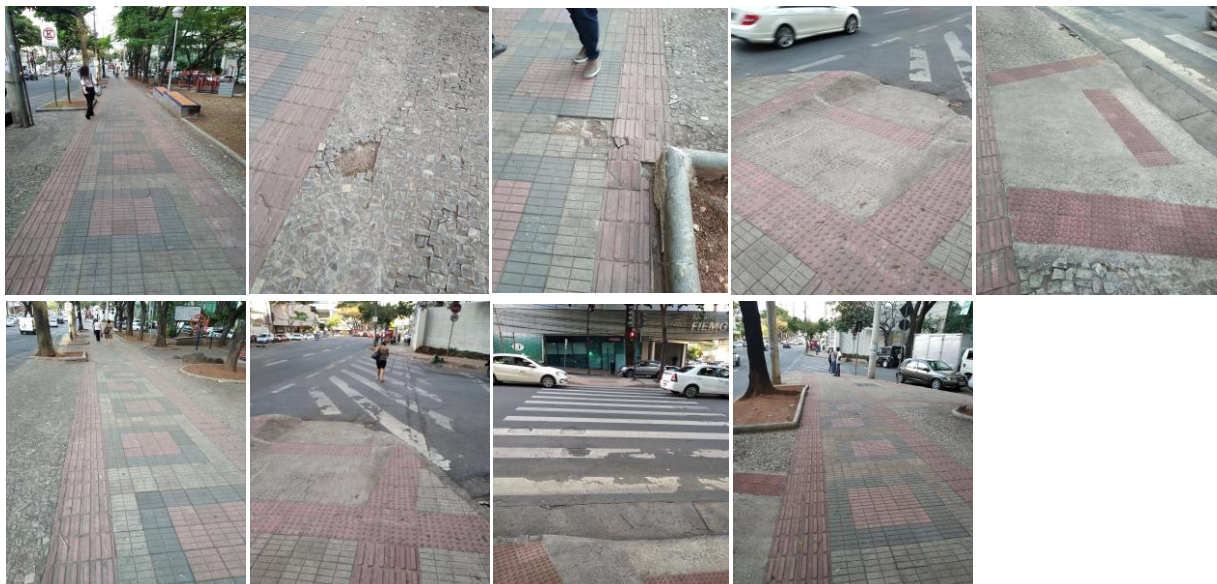
Fotos Complementares - Detalhes do Passeio

| ID | Itens Avaliados | Respostas | Nota |
|---|---|---|---|
| P_7_1_2 | Se for do Tipo 1, O rebaixo tem abas conforme a norma ? | Não | -1 |
| P_7_3 | O rebaixo possui piso tátil ? | Tem só piso de alerta | -1 |
| P_8_1 | O piso tátil está no eixo da faixa livre ? | Não | 0 |
| P_8_8 | O piso tátil está em boas condições aparentes? | Não | 0 |
| P_8_9 | O piso tátil apresenta desenho com bom senso? | Não | 0 |
