# Lote 1 - Rota: Padre Pedro Pinto

**FRATAR**  
ENGENHARIA CONSULTIVA

| Diagnóstico da Calçada | Qualidade do Serviço | |
| Endereço: Rua Padre Pedro Pinto, 6700 | 65 | C |

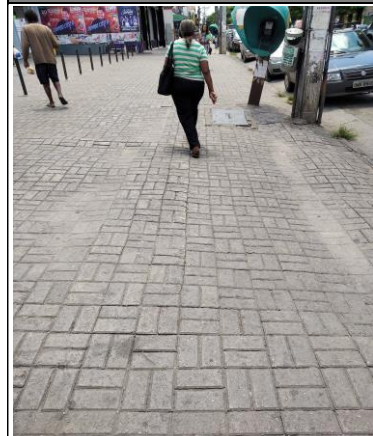
## Foto Geral

| ID | Itens Avaliados | Respostas | Nota |
|---|---|---|---|
| P_4 | Existência de Buracos ? | Poucos | 5 |
| P_5 | Condições Gerais do Piso e meio-fio da calçada ? | Regular | 5 |
| P_16 | Classificação geral da calçada pelo pesquisador. | Regular | 5 |
