# Lote 1 - Rota: Padre Pedro Pinto

| Diagnóstico da Calçada | Qualidade do Serviço | |
| Endereço: Rua Padre Pedro Pinto, s/nº | 51 | C |
| Data do Registro: 22/11/2019 11:25:02 | | |

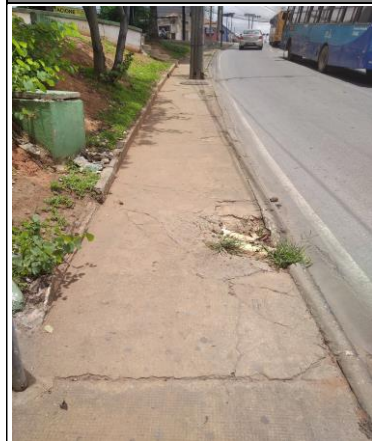
## Foto Geral

| ID | Itens Avaliados | Respostas | Nota |
|---|---|---|---|
| P_4 | Existência de Buracos ? | Muitos | 0 |
| P_5 | Condições Gerais do Piso e meio-fio da calçada ? | Regular | 5 |
| P_16 | Classificação geral da calçada pelo pesquisador. | Ruim | 0 |

Observações: Praça Pública
